Lote 1 - Rota: Padre Pedro Pinto

FRATAR
ENGENHARIA CONSULTIVA

Diagnóstico da Calçada	Qualidade do Serviço	
Endereço: Rua Padre Pedro Pinto, 5930	70	C
Data do Registro: 13/11/2019 12:33:50		
Num. Lote CTM: 190525500065

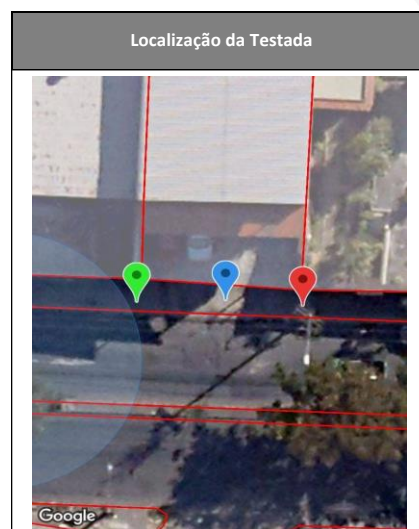
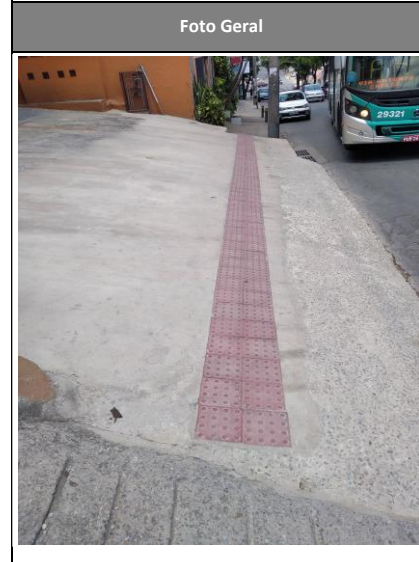
ID	Itens Avaliados	Respostas	Nota
P_1	O Mobiliario urbano está dentro da faixa de serviço de 70 cm ?	Sim	-
P_2	Qual a largura livre do Passeio ?	Acima de 1.50 m	10
P_3	Tipo de revestimento da caçada ?	Concreto	10
P_4	Existencia de Buracos ?	Nenhum	10
P_5	Condições Gerais do Piso e meio-fio da calçada ?	Ótimo(a)	10
P_6	Presença de desniveis ?	Severo	0
P_7	Tem rebaixamento de calçada para Pedestre ?	Não	10
P_8	Possui piso tátil ao longo da Calçada ?	Sim	-
P_9	A calçada Possui Rebaixamento de Veiculos correto ?	Não	0
P_10	Existencia de altura livre menor que 2,10 m ?	Não	-
P_11	O Passeio está no padrao da SMPU ?	Não	0
P_12	A testada possui prática de estacionamento sobre o passeio ?	Não	10
P_13	Existe algum dispositivo de Drenagem sobre a calçada ?	Não	0
P_14	Existe PED em frente a testada ?	Não	-
P_15	Existe FTP em frente a testada ?	Não	-
P_16	Classificação geral da calçada pelo pesquisador.	Ótimo(a)	10
