Diagnóstico da Calçada		Qualidade do Serviço	
Endereço: Rua Curitiba, s/nº		71	B
Data do Registro: 12/11/2019 10:39:54			
#N/D

Diagnóstico da Calçada	Qualidade do Serviço		Complemento do Diagnóstico
Endereço: Rua Curitiba, s/nº Data do Registro: 12/11/2019 10:39:54 #N/D	71	B

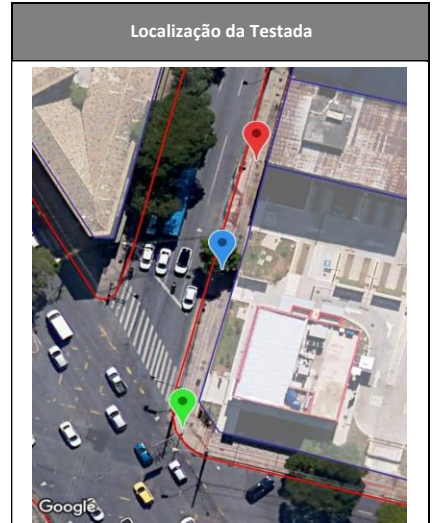
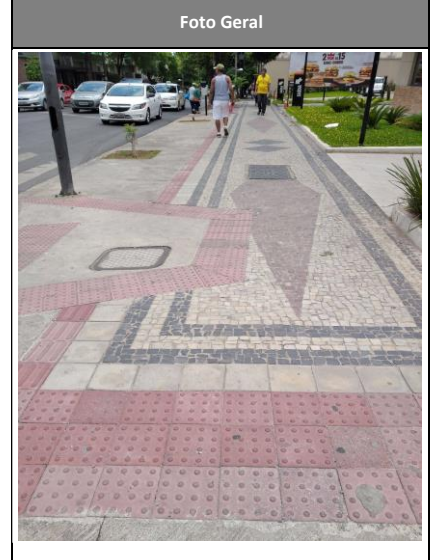
ID	Itens Avaliados	Respostas	Nota
P_1	O Mobiliário urbano está dentro da faixa de serviço de 70 cm ?	Sim	-
P_2	Qual a largura livre do Passeio ?	Acima de 1.50 m	10
P_3	Tipo de revestimento da calçada ?	Pedra Portuguesa	8
P_4	Existência de Buracos ?	Nenhum	10
P_5	Condições Gerais do Piso e meio-fio da calçada ?	Regular	5
P_6	Presença de desníveis ?	Nenhum	10
P_7	Tem rebaixamento de calçada para Pedestre ?	Sim	8
P_8	Possui piso tátil ao longo da Calçada ?	Sim	-
P_9	A calçada Possui Rebaixamento de Veículos correto ?	Não	0
P_10	Existência de altura livre menor que 2,10 m ?	Não	-
P_11	O Passeio está no padrão da SMPU ?	Não	0
P_12	A testada possui prática de estacionamento sobre o passeio ?	Não	10
P_13	Existe algum dispositivo de Drenagem sobre a calçada ?	Sim	0
P_14	Existe PED em frente a testada ?	Não	-
P_15	Existe FTP em frente a testada ?	Sim	-
P_16	Classificação geral da calçada pelo pesquisador.	Ótimo(a)	10

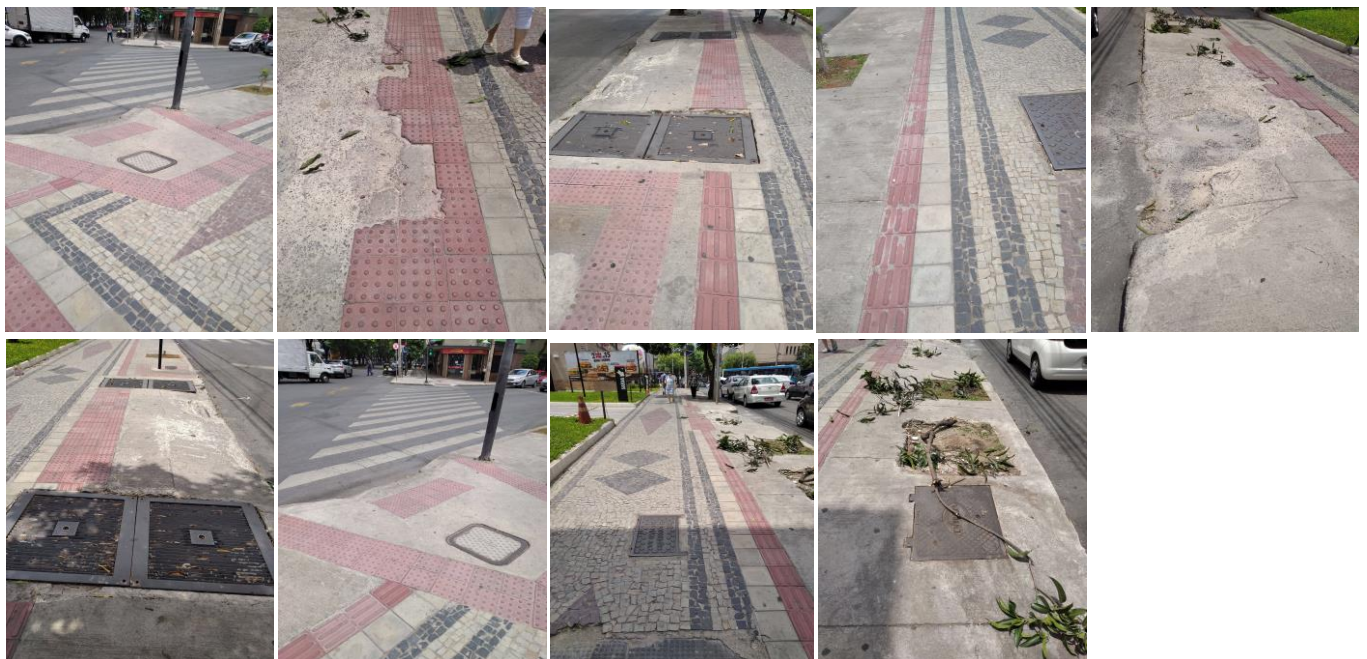
Fotos Complementares - Detalhes do Passeio

P_8_8	O piso tátil está em boas condições aparentes?	Não	0
P_8_9	O piso tátil apresenta desenho com bom senso?	Não	0
P_13_1	Dispositivo de Drenagem está devidamente instalado e bem conservado?	Sim	0
P_13_2	Dispositivo de Drenagem oferece risco para caminamento seguro de pedestre?	Não	0
