Diagnóstico da Calçada	Qualidade do Serviço	
Endereço: Av. Brigadeiro Eduardo Gomes, 1767	<b>52</b>	<b>C</b>
Data do Registro: 26/11/2019 16:23:26		
Num. Lote CTM: 130486400010

# Lote 1 - Rota: Noroeste

**FRATAR**  
ENGENHARIA CONSULTIVA

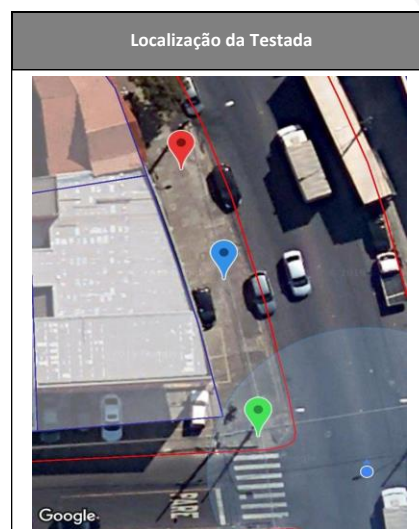
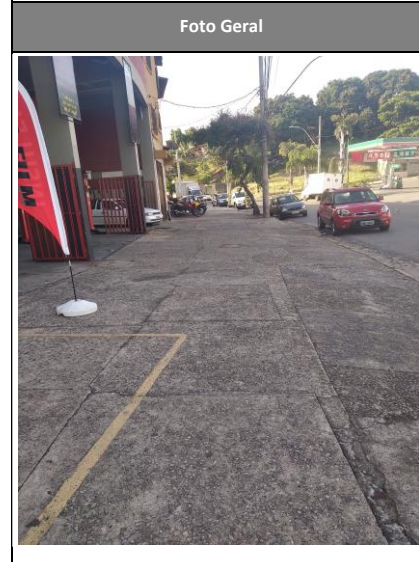
ID	Itens Avaliados	Respostas	Nota
P_1	O Mobiliário urbano está dentro da faixa de serviço de 70 cm ?	Sim	-
P_2	Qual a largura livre do Passeio ?	Acima de 1.50 m	10
P_3	Tipo de revestimento da calçada ?	Concreto	10
P_4	Existência de Buracos ?	Poucos	5
P_5	Condições Gerais do Piso e meio-fio da calçada ?	Regular	5
P_6	Presença de desníveis ?	Nenhum	10
P_7	Tem rebaixamento de calçada para Pedestre ?	Sim	7
P_8	Possui piso tátil ao longo da Calçada ?	Não	-
P_9	A calçada Possui Rebaixamento de Veículos correto ?	Não	0
P_10	Existência de altura livre menor que 2,10 m ?	Não	-
P_11	O Passeio está no padrão da SMPU ?	Não	0
P_12	A testada possui prática de estacionamento sobre o passeio ?	Sim	0
P_13	Existe algum dispositivo de Drenagem sobre a calçada ?	Não	0
P_14	Existe PED em frente a testada ?	Não	-
P_15	Existe FTP em frente a testada ?	Não	-
P_16	Classificação geral da calçada pelo pesquisador.	Regular	5

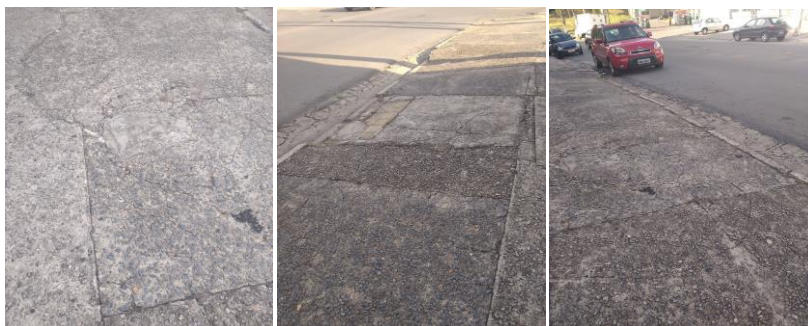
**Fotos Complementares - Detalhes do Passeio**

ID	Itens Avaliados	Respostas	Nota
P_7_1	Qual tipo do Rebaixo ?	Rebaixo Tipo 1 (trapézio)	0
P_7_1_1	Se for do Tipo 1, Passeio possui largura livre de 1,2 m ?	Sim	0
P_7_1_2	Se for do Tipo 1, O rebaixo tem abas conforme a norma ?	Não	0
P_7_2	A rampa do rebaixo tem Inclinação da norma (8,33%) ?	Sim	0
P_7_3	O rebaixo possui piso tátil ?	Tem só piso de alerta	0
P_7_3_1	O piso tátil de alerta e direcional do rebaixo está conforme a norma ?	Não	0
P_8_1	O piso tátil está no eixo da faixa livre ?	0	0
P_8_2	Se tem uma leve mudança de direção está conforme a norma ?	0	0
P_8_3	Se tem mudança de direção de 90º ou maior está conforme a norma ?	0	0
P_8_4	Se tem mudança de direção de três faixas direcionais está conforme a norma ?	0	0
P_8_5	Se tem mudança de direção de quatro faixas direcionais está conforme a norma?	0	0
P_8_6	Tem piso tátil em pontos de ônibus conforme a norma?	0	0
P_8_7	O piso tátil tem conexão com os lotes vizinhos?	0	0
