Lote 4 - Rota: Raja Gabaglia

Diagnóstico da Calçada	Qualidade do Serviço	
Endereço: Av. Raja Gabaglia, 4637	80	B
Data do Registro: 11/11/2019 12:45:23		
Num. Lote CTM: 90789600140

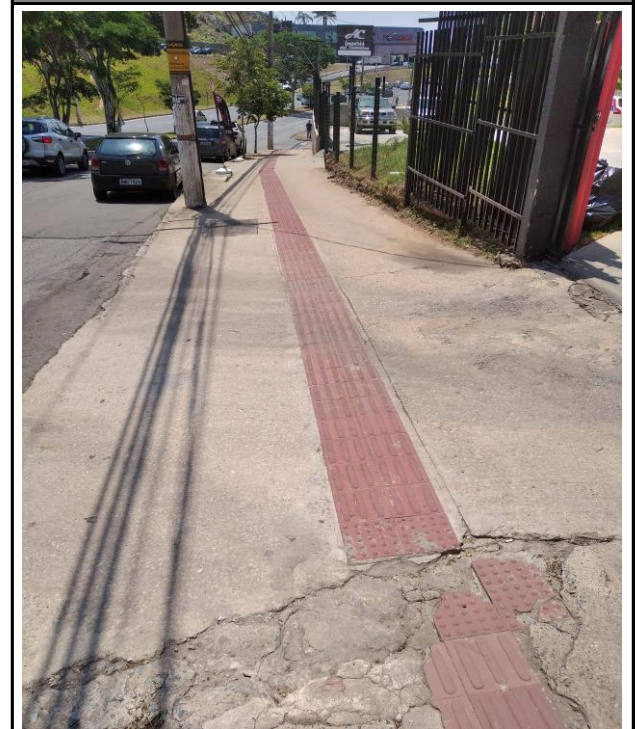
Foto Geral

ID	Itens Avaliados	Respostas	Nota
P_1	O Mobiliário urbano está dentro da faixa de serviço de 70 cm ?	Sim	-
P_2	Qual a largura livre do Passeio ?	Acima de 1.50 m	10
P_3	Tipo de revestimento da calçada ?	Concreto	10
P_4	Existencia de Buracos ?	Poucos	5
P_5	Condições Gerais do Piso e meio-fio da calçada ?	Ótimo(a)	10
P_6	Presença de desniveis ?	Leve	7
P_7	Tem rebaixamento de calçada para Pedestre ?	Sim	8
P_8	Possui piso tátil ao longo da Calçada ?	Sim	-
P_9	A calçada Possui Rebaixamento de Veiculos correto ?	Não	0
P_10	Existencia de altura livre menor que 2,10 m ?	Sim	-
P_11	O Passeio está no padrao da SMPU ?	Sim	5
P_12	A testada possui prática de estacionamento sobre o passeio ?	Não	10
P_13	Existe algum dispositivo de Drenagem sobre a calçada ?	Não	0
P_14	Existe PED em frente a testada ?	Não	-
P_15	Existe FTP em frente a testada ?	Não	-
P_16	Classificação geral da calçada pelo pesquisador.	Ótimo(a)	10

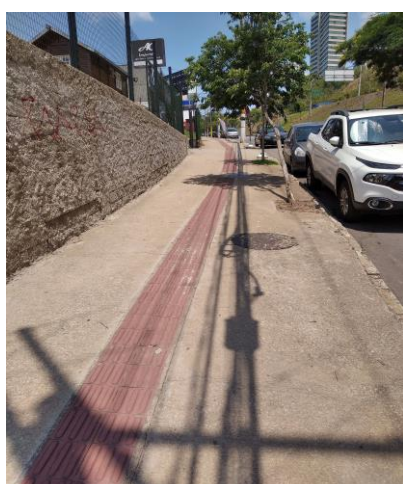
Fotos Complementares - Detalhes do Passeio

ID	Itens Avaliados	Respostas	Nota
P_7_1	Qual tipo do Rebaixo ?	Outro	0
P_7_1_1	Se for do Tipo 1, Passeio possui largura livre de 1,2 m ?	0	0
P_7_1_2	Se for do Tipo 1, O rebaixo tem abas conforme a norma ?	0	0
P_7_2	A rampa do rebaixo tem Inclinação da norma (8,33%) ?	Sim	0
P_7_3	O rebaixo possui piso tátil ?	Tem só piso de alerta	0
P_7_3_1	O piso tátil de alerta e direcional do rebaixo está conforme a norma ?	Não	0
P_8_1	O piso tátil está no eixo da faixa livre ?	Sim	0
P_8_2	Se tem uma leve mudança de direção está conforme a norma ?	Sim	0
P_8_3	Se tem mudança de direção de 90º ou maior está conforme a norma ?	N.A	0
P_8_4	Se tem mudança de direção de três faixas direcionais está conforme a norma ?	Não	0
P_8_5	Se tem mudança de direção de quatro faixas direcionais está conforme a norma?	N.A	0
P_8_6	Tem piso tátil em pontos de ônibus conforme a norma?	N.A	0
P_8_7	O piso tátil tem conexão com os lotes vizinhos?	Sim	0

P_8_8	O piso tátil está em boas condições aparentes?	Sim	0
P_8_9	O piso tátil apresenta desenho com bom senso?	Sim	0
P_13_1	Dispositivo de Drenagem está devidamente instalado e bem conservado?	0	0
P_13_2	Dispositivo de Drenagem oferece risco para caminhamento seguro de pedestre?	0	0
