Lote 1 - Rota: Padre Pedro Pinto

Diagnóstico da Calçada	Qualidade do Serviço	
Endereço: Rua Padre Pedro Pinto, 1296	70	C
Data do Registro: 22/11/2019 09:24:56		
Num. Lote CTM: 190428000185

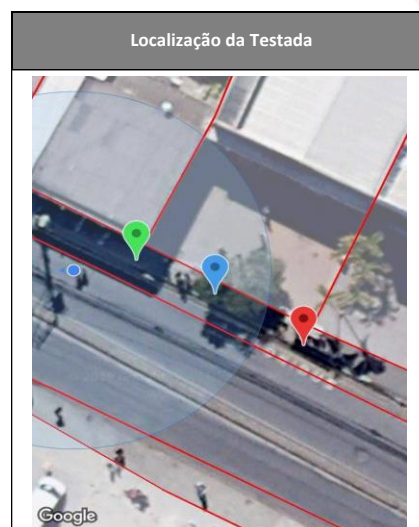
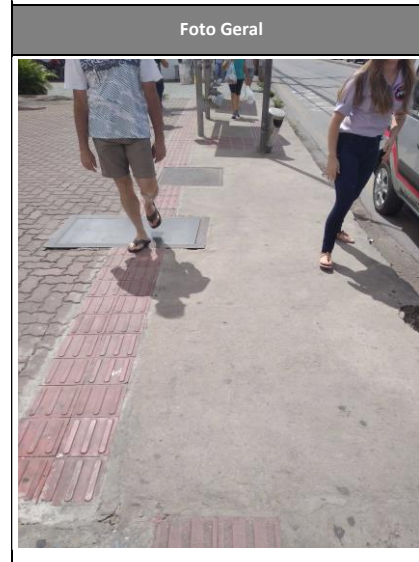
ID	Itens Avaliados	Respostas	Nota
P_1	O Mobiliário urbano está dentro da faixa de serviço de 70 cm ?	Sim	-
P_2	Qual a largura livre do Passeio ?	Acima de 1.50 m	10
P_3	Tipo de revestimento da calçada ?	Concreto	10
P_4	Existência de Buracos ?	Poucos	5
P_5	Condições Gerais do Piso e meio-fio da calçada ?	Ótimo(a)	10
P_6	Presença de desníveis ?	Severo	0
P_7	Tem rebaixamento de calçada para Pedestre ?	Não	10
P_8	Possui piso tátil ao longo da Calçada ?	Sim	-
P_9	A calçada Possui Rebaixamento de Veículos correto ?	Não	0
P_10	Existência de altura livre menor que 2,10 m ?	Não	-
P_11	O Passeio está no padrão da SMPU ?	Sim	5
P_12	A testada possui prática de estacionamento sobre o passeio ?	Não	10
P_13	Existe algum dispositivo de Drenagem sobre a calçada ?	Não	0
P_14	Existe PED em frente a testada ?	Sim	-
P_15	Existe FTP em frente a testada ?	Não	-
P_16	Classificação geral da calçada pelo pesquisador.	Ótimo(a)	10
