Lote 4 - Rota: Contorno

FRATAR
ENGENHARIA CONSULTIVA

Diagnóstico da Calçada	Qualidade do Serviço	
Endereço: Av.Contorno, 5770	72	B
Data do Registro: 05/11/2019 11:55:59		
Num. Lote CTM: 80002800240

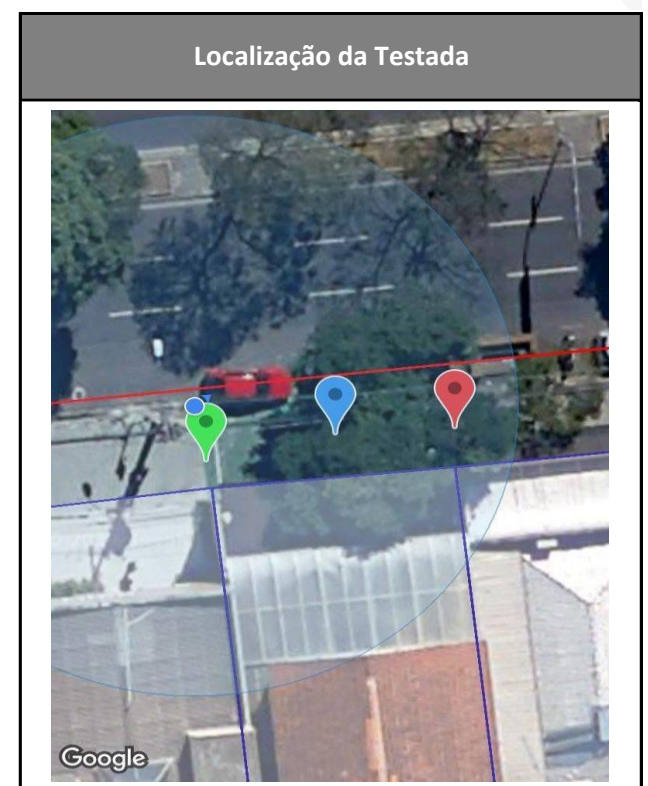
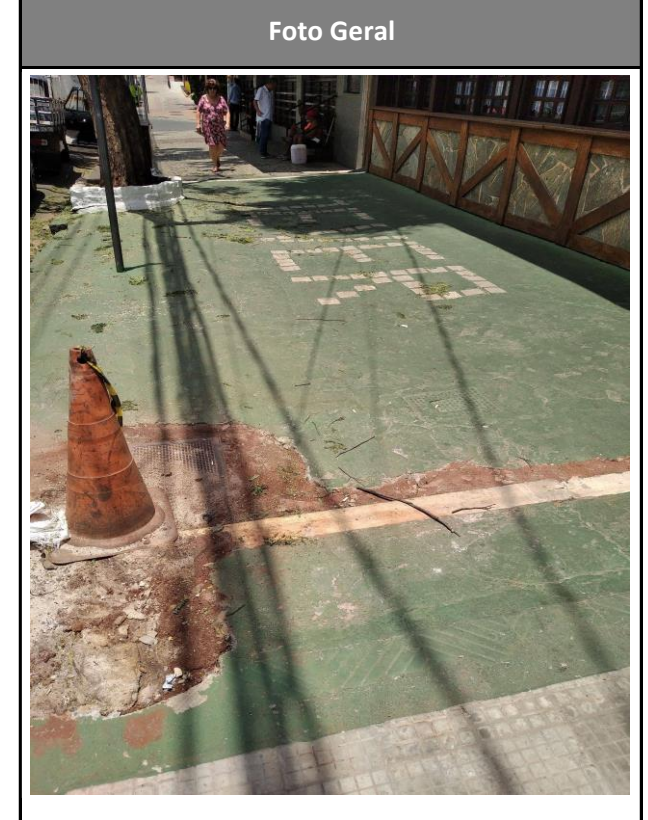
ID	Itens Avaliados	Respostas	Nota
P_1	O Mobiliário urbano está dentro da faixa de serviço de 70 cm ?	Sim	-
P_2	Qual a largura livre do Passeio ?	Acima de 1.50 m	10
P_3	Tipo de revestimento da calçada ?	Concreto	10
P_4	Existencia de Buracos ?	Poucos	5
P_5	Condições Gerais do Piso e meio-fio da calçada ?	Ótimo(a)	10
P_6	Presença de desniveis ?	Leve	7
P_7	Tem rebaixamento de calçada para Pedestre ?	Não	10
P_8	Possui piso tátil ao longo da Calçada ?	Não	-
P_9	A calçada Possui Rebaixamento de Veiculos correto ?	N.A	0
P_10	Existencia de altura livre menor que 2,10 m ?	Não	-
P_11	O Passeio está no padrao da SMPU ?	Não	0
P_12	A testada possui prática de estacionamento sobre o passeio ?	Não	10
P_13	Existe algum dispositivo de Drenagem sobre a calçada ?	Não	0
P_14	Existe PED em frente a testada ?	Não	-
P_15	Existe FTP em frente a testada ?	Não	-
P_16	Classificação geral da calçada pelo pesquisador.	Ótimo(a)	10
