Diagnóstico da Calçada	Qualidade do Serviço	
Endereço: Av. Ivaí, 106	36	D
Data do Registro: 12/11/2019 12:52:37		
Num. Lote CTM: 130069000060

Lote 1 - Rota: Noroeste

FRATAR
ENGENHARIA CONSULTIVA

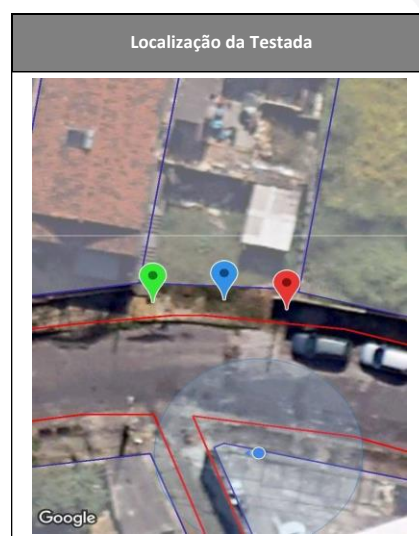
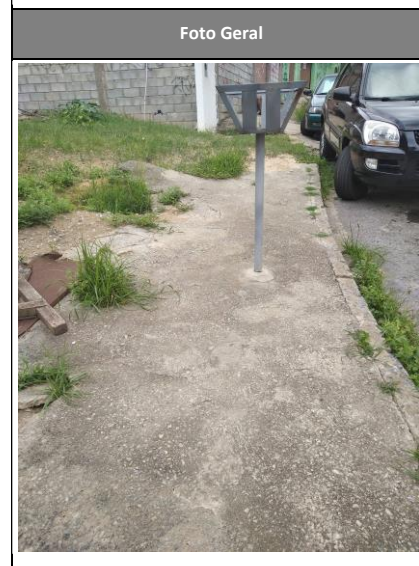
ID	Itens Avaliados	Respostas	Nota
P_1	O Mobiliário urbano está dentro da faixa de serviço de 70 cm ?	Sim	-
P_2	Qual a largura livre do Passeio ?	Abaixo 0.80 m	1
P_3	Tipo de revestimento da calçada ?	Outro	0
P_4	Existência de Buracos ?	Poucos	5
P_5	Condições Gerais do Piso e meio-fio da calçada ?	Péssimo	0
P_6	Presença de desníveis ?	Nenhum	10
P_7	Tem rebaixamento de calçada para Pedestre ?	Não	10
P_8	Possui piso tátil ao longo da Calçada ?	Não	-
P_9	A calçada Possui Rebaixamento de Veículos correto ?	N.A	0
P_10	Existência de altura livre menor que 2,10 m ?	Não	-
P_11	O Passeio está no padrão da SMPU ?	Não	0
P_12	A testada possui prática de estacionamento sobre o passeio ?	Não	10
P_13	Existe algum dispositivo de Drenagem sobre a calçada ?	Não	0
P_14	Existe PED em frente a testada ?	Não	-
P_15	Existe FTP em frente a testada ?	Não	-
P_16	Classificação geral da calçada pelo pesquisador.	Ruim	0
