# Lote 4 - Rota: Contorno

Diagnóstico da Calçada	Qualidade do Serviço	
Endereço: Av.Contorno, 4788	<b>58</b>	<b>C</b>
Data do Registro: 02/11/2019 17:57:03		
Num. Lote CTM: 10135200435

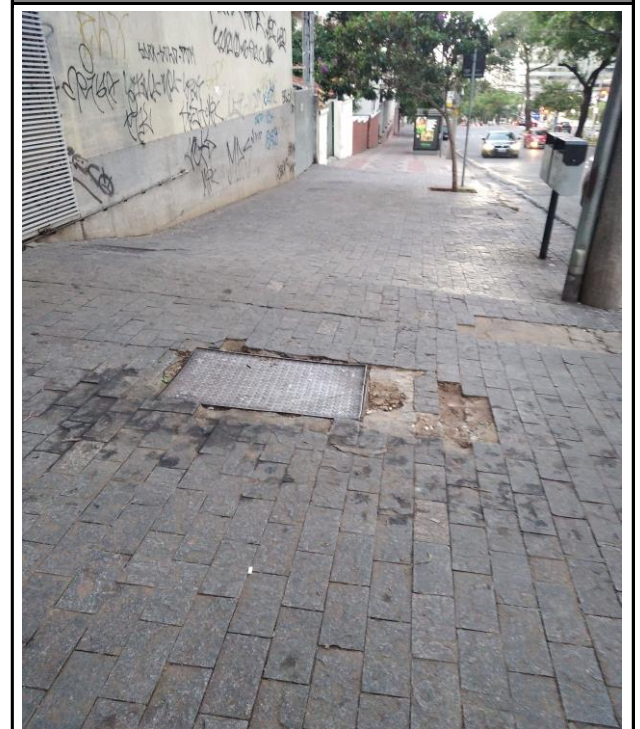
## Foto Geral

ID	Itens Avaliados	Respostas	Nota
P_1	O Mobiliário urbano está dentro da faixa de serviço de 70 cm ?	Sim	-
P_2	Qual a largura livre do Passeio ?	Acima de 1.50 m	10
P_3	Tipo de revestimento da calçada ?	Outro	0
P_4	Existencia de Buracos ?	Poucos	5
P_5	Condições Gerais do Piso e meio-fio da calçada ?	Ótimo(a)	10
P_6	Presença de desniveis ?	Médio	3
P_7	Tem rebaixamento de calçada para Pedestre ?	Não	10
P_8	Possui piso tátil ao longo da Calçada ?	Não	-
P_9	A calçada Possui Rebaixamento de Veiculos correto ?	Não	0
P_10	Existencia de altura livre menor que 2,10 m ?	Não	-
P_11	O Passeio está no padrao da SMPU ?	Não	0
P_12	A testada possui prática de estacionamento sobre o passeio ?	Não	10
P_13	Existe algum dispositivo de Drenagem sobre a calçada ?	Não	0
P_14	Existe PED em frente a testada ?	Não	-
P_15	Existe FTP em frente a testada ?	Não	-
P_16	Classificação geral da calçada pelo pesquisador.	Ótimo(a)	10
