Lote 4 - Rota: Contorno

FRATAR
ENGENHARIA CONSULTIVA

Diagnóstico da Calçada	Qualidade do Serviço	
Endereço: Av.Contorno, 7950 Data do Registro: 30/10/2019 15:32:30 Num. Lote CTM: 10045000165	83	B

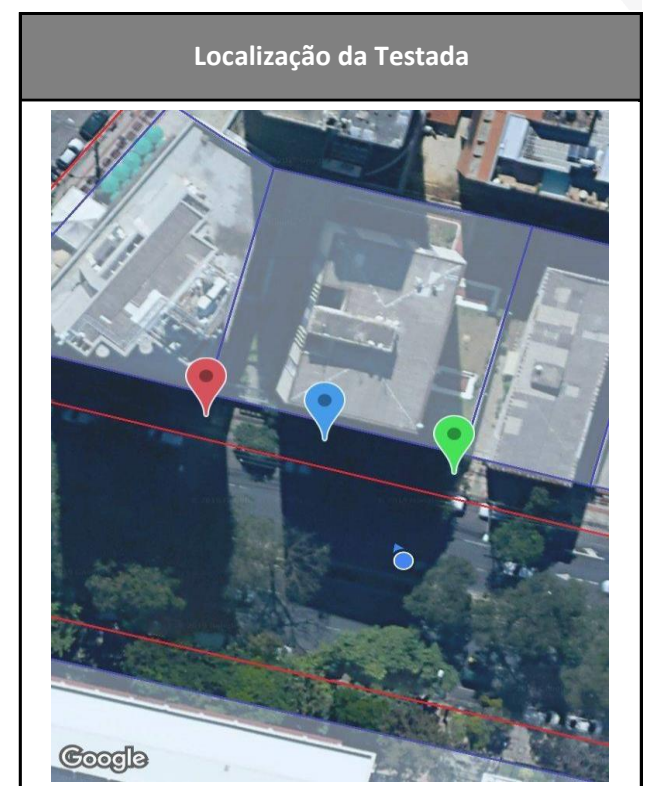
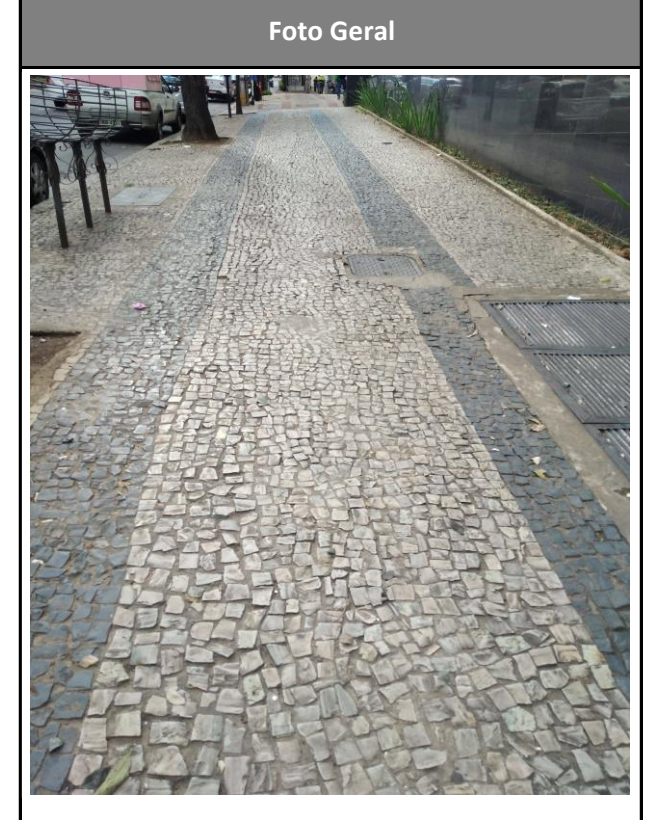
ID	Itens Avaliados	Respostas	Nota
P_1	O Mobiliário urbano está dentro da faixa de serviço de 70 cm ?	Sim	-
P_2	Qual a largura livre do Passeio ?	Acima de 1.50 m	10
P_3	Tipo de revestimento da calçada ?	Pedra Portuguesa	8
P_4	Existencia de Buracos ?	Poucos	5
P_5	Condições Gerais do Piso e meio-fio da calçada ?	Ótimo(a)	10
P_6	Presença de desniveis ?	Nenhum	10
P_7	Tem rebaixamento de calçada para Pedestre ?	Não	10
P_8	Possui piso tátil ao longo da Calçada ?	Não	-
P_9	A calçada Possui Rebaixamento de Veiculos correto ?	Sim	10
P_10	Existencia de altura livre menor que 2,10 m ?	Não	-
P_11	O Passeio está no padrao da SMPU ?	Não	0
P_12	A testada possui prática de estacionamento sobre o passeio ?	Não	10
P_13	Existe algum dispositivo de Drenagem sobre a calçada ?	Não	0
P_14	Existe PED em frente a testada ?	Não	-
P_15	Existe FTP em frente a testada ?	Não	-
P_16	Classificação geral da calçada pelo pesquisador.	Ótimo(a)	10
