Diagnóstico da Calçada	Qualidade do Serviço	
Endereço: Av. Afonso Pena, 1969	90	B
Data do Registro: 01/11/2019 13:31:24		
Num. Lote CTM: 10258500010

Diagnóstico da Calçada	Qualidade do Serviço		Complemento do Diagnóstico
Endereço: Av. Afonso Pena, 1969	90	B	
Data do Registro: 01/11/2019 13:31:24			
Num. Lote CTM: 10258500010

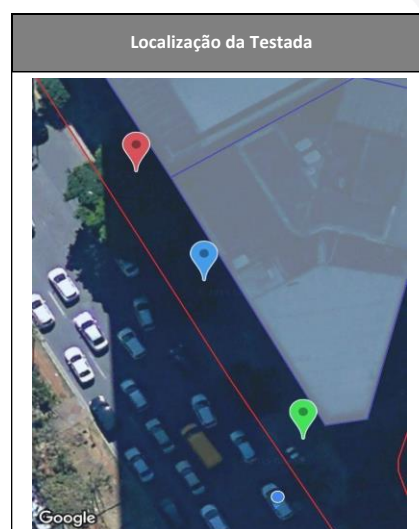
ID	Itens Avaliados	Respostas	Nota
P_1	O Mobiliário urbano está dentro da faixa de serviço de 70 cm ?	Não	-
P_2	Qual a largura livre do Passeio ?	Acima de 1.50 m	10
P_3	Tipo de revestimento da calçada ?	Concreto	10
P_4	Existência de Buracos ?	Nenhum	10
P_5	Condições Gerais do Piso e meio-fio da calçada ?	Ótimo(a)	10
P_6	Presença de desníveis ?	Nenhum	10
P_7	Tem rebaixamento de calçada para Pedestre ?	Não	10
P_8	Possui piso tátil ao longo da Calçada ?	Não	-
P_9	A calçada Possui Rebaixamento de Veículos correto ?	Sim	10
P_10	Existência de altura livre menor que 2,10 m ?	Não	-
P_11	O Passeio está no padrão da SMPU ?	Não	0
P_12	A testada possui prática de estacionamento sobre o passeio ?	Não	10
P_13	Existe algum dispositivo de Drenagem sobre a calçada ?	Não	0
P_14	Existe PED em frente a testada ?	Não	-
P_15	Existe FTP em frente a testada ?	Não	-
P_16	Classificação geral da calçada pelo pesquisador.	Ótimo(a)	10
