Diagnóstico da Calçada	Qualidade do Serviço	
Endereço: Av. Getúlio Vargas, 691	71	B
Data do Registro: 12/11/2019 14:34:25		
Num. Lote CTM: 10131100070

Diagnóstico da Calçada	Qualidade do Serviço		Complemento do Diagnóstico
Endereço: Av. Getúlio Vargas, 691 Data do Registro: 12/11/2019 14:34:25 Num. Lote CTM: 10131100070	71	B

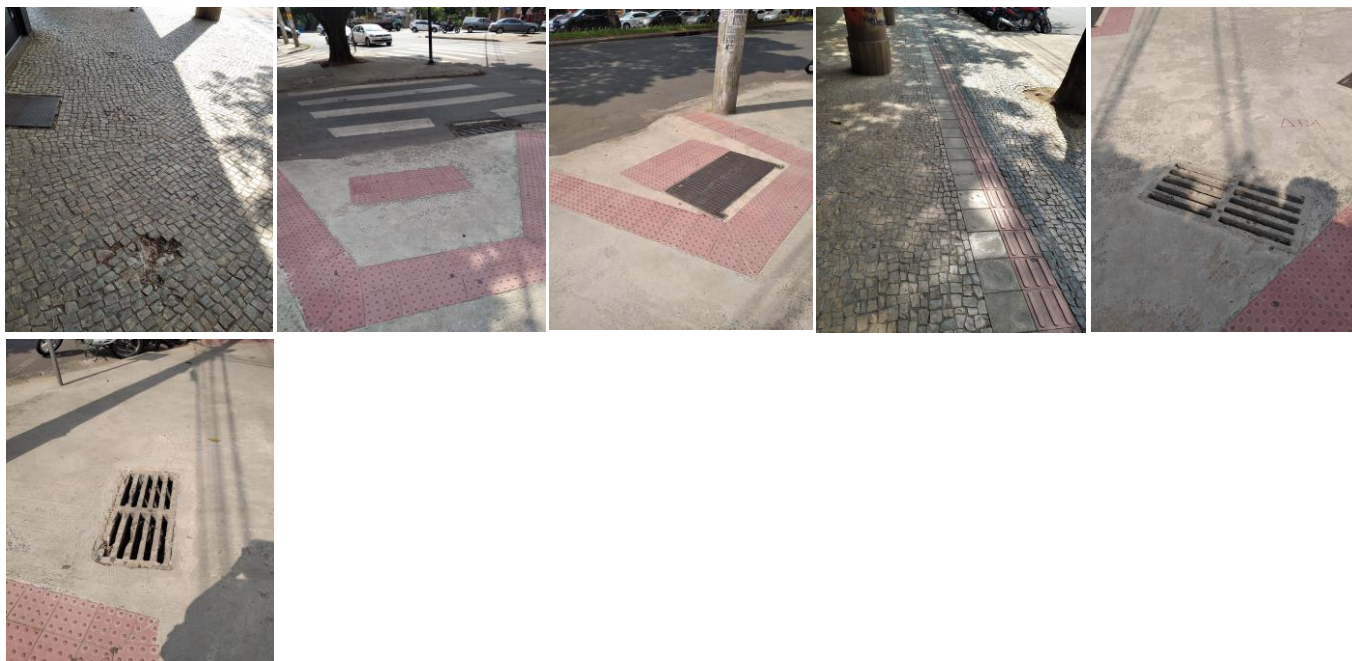
Fotos Complementares - Detalhes do Passeio

ID	Itens Avaliados	Respostas	Nota
P_1	O Mobiliário urbano está dentro da faixa de serviço de 70 cm ?	Sim	-
P_2	Qual a largura livre do Passeio ?	Acima de 1.50 m	10
P_3	Tipo de revestimento da calçada ?	Pedra Portuguesa	8
P_4	Existência de Buracos ?	Poucos	10
P_5	Condições Gerais do Piso e meio-fio da calçada ?	Ótimo(a)	10
P_6	Presença de desníveis ?	Nenhum	10
P_7	Tem rebaixamento de calçada para Pedestre ?	Sim	10
P_8	Possui piso tátil ao longo da Calçada ?	Sim	-
P_9	A calçada Possui Rebaixamento de Veículos correto ?	N.A	0
P_10	Existência de altura livre menor que 2,10 m ?	Não	-
P_11	O Passeio está no padrão da SMPU ?	Não	0
P_12	A testada possui prática de estacionamento sobre o passeio ?	Não	10
P_13	Existe algum dispositivo de Drenagem sobre a calçada ?	Sim	0
P_14	Existe PED em frente a testada ?	Não	-
P_15	Existe FTP em frente a testada ?	Não	-
P_16	Classificação geral da calçada pelo pesquisador.	Ótimo(a)	10
