Diagnóstico da Calçada	Qualidade do Serviço	
Endereço: Rua Conceição do Mato Dentro, 251	69	C
Data do Registro: 28/10/2019 13:37:03		
Num. Lote CTM: 140121000465

Diagnóstico da Calçada	Qualidade do Serviço		Complemento do Diagnóstico
Endereço: Rua Conceição do Mato Dentro, 251 Data do Registro: 28/10/2019 13:37:03 Num. Lote CTM: 140121000465	69	C

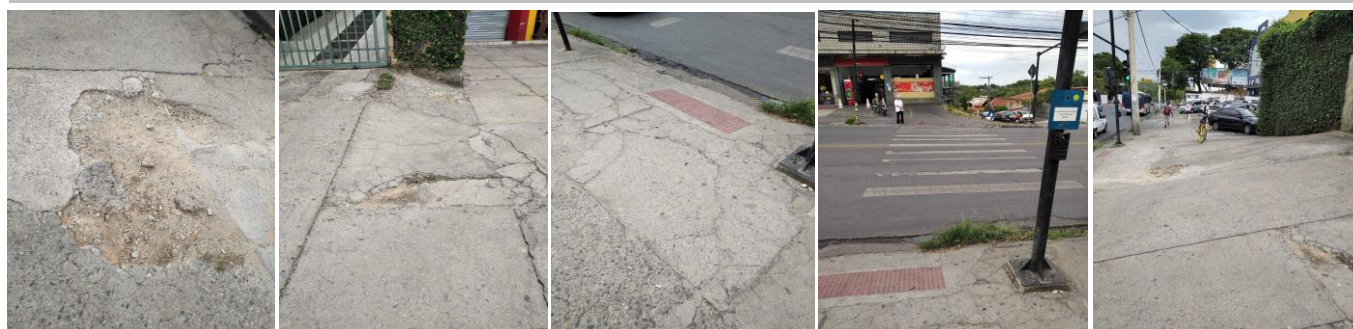
Fotos Complementares - Detalhes do Passeio

ID	Itens Avaliados	Respostas	Nota
P_1	O Mobiliário urbano está dentro da faixa de serviço de 70 cm ?	Sim	-
P_2	Qual a largura livre do Passeio ?	Acima de 1.50 m	10
P_3	Tipo de revestimento da calçada ?	Concreto	10
P_4	Existência de Buracos ?	Poucos	5
P_5	Condições Gerais do Piso e meio-fio da calçada ?	Regular	5
P_6	Presença de desníveis ?	Leve	7
P_7	Tem rebaixamento de calçada para Pedestre ?	Sim	7
P_8	Possui piso tátil ao longo da Calçada ?	Não	-
P_9	A calçada Possui Rebaixamento de Veículos correto ?	Sim	10
P_10	Existência de altura livre menor que 2,10 m ?	Não	-
P_11	O Passeio está no padrão da SMPU ?	Não	0
P_12	A testada possui prática de estacionamento sobre o passeio ?	Não	10
P_13	Existe algum dispositivo de Drenagem sobre a calçada ?	Não	0
P_14	Existe PED em frente a testada ?	Não	-
P_15	Existe FTP em frente a testada ?	Sim	-
P_16	Classificação geral da calçada pelo pesquisador.	Regular	5
