# Lote 4 - Rota: Contorno

Diagnóstico da Calçada	Qualidade do Serviço	
Endereço: Av.Contorno, 2234	<b>72</b>	<b>B</b>
Data do Registro: 04/11/2019 14:37:36		
Num. Lote CTM: 10569700540

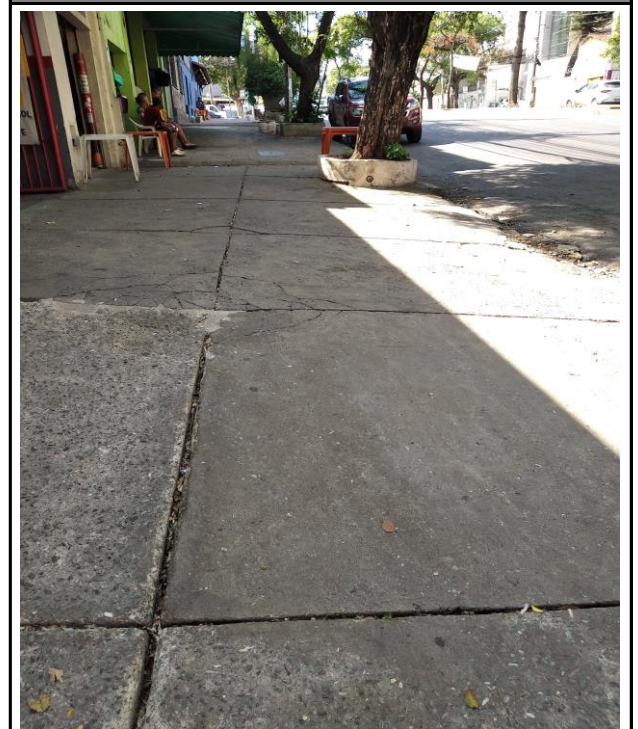
## Foto Geral

ID	Itens Avaliados	Respostas	Nota
P_1	O Mobiliário urbano está dentro da faixa de serviço de 70 cm ?	Sim	-
P_2	Qual a largura livre do Passeio ?	Acima de 1.50 m	10
P_3	Tipo de revestimento da calçada ?	Concreto	10
P_4	Existencia de Buracos ?	Poucos	5
P_5	Condições Gerais do Piso e meio-fio da calçada ?	Ótimo(a)	10
P_6	Presença de desniveis ?	Leve	7
P_7	Tem rebaixamento de calçada para Pedestre ?	Não	10
P_8	Possui piso tátil ao longo da Calçada ?	Não	-
P_9	A calçada Possui Rebaixamento de Veiculos correto ?	Não	0
P_10	Existencia de altura livre menor que 2,10 m ?	Não	-
P_11	O Passeio está no padrao da SMPU ?	Não	0
P_12	A testada possui prática de estacionamento sobre o passeio ?	Não	10
P_13	Existe algum dispositivo de Drenagem sobre a calçada ?	Não	0
P_14	Existe PED em frente a testada ?	Não	-
P_15	Existe FTP em frente a testada ?	Não	-
P_16	Classificação geral da calçada pelo pesquisador.	Ótimo(a)	10
