Lote 3 - Rota: Leste 3

Diagnóstico da Calçada	Qualidade do Serviço	
Endereço: Av. Andradas, 1120	72	B
Data do Registro: 08/11/2019 11:14:30		
Num. Lote CTM: 10440800520

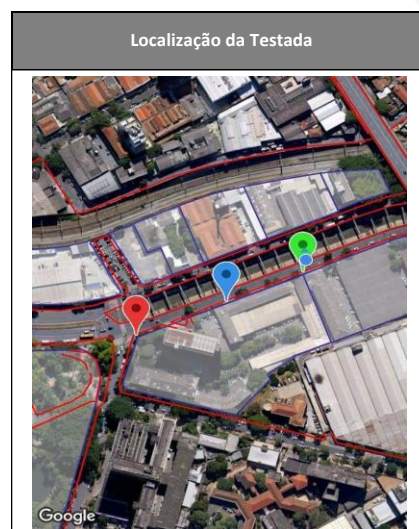
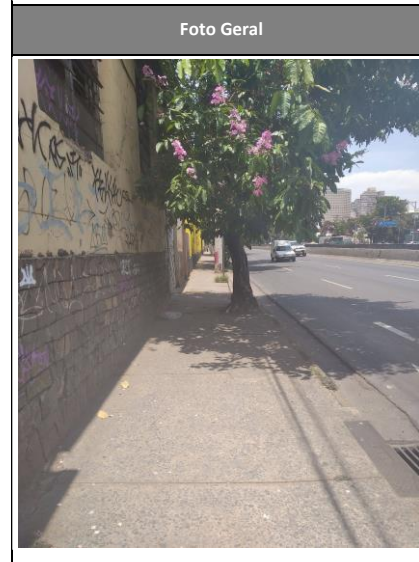
ID	Itens Avaliados	Respostas	Nota
P_1	O Mobiliário urbano está dentro da faixa de serviço de 70 cm ?	Sim	-
P_2	Qual a largura livre do Passeio ?	Acima de 1.50 m	10
P_3	Tipo de revestimento da calçada ?	Concreto	10
P_4	Existência de Buracos ?	Poucos	5
P_5	Condições Gerais do Piso e meio-fio da calçada ?	Regular	5
P_6	Presença de desníveis ?	Leve	7
P_7	Tem rebaixamento de calçada para Pedestre ?	Não	10
P_8	Possui piso tátil ao longo da Calçada ?	Não	-
P_9	A calçada Possui Rebaixamento de Veículos correto ?	Sim	10
P_10	Existência de altura livre menor que 2,10 m ?	Não	-
P_11	O Passeio está no padrão da SMPU ?	Não	0
P_12	A testada possui prática de estacionamento sobre o passeio ?	Não	10
P_13	Existe algum dispositivo de Drenagem sobre a calçada ?	Não	0
P_14	Existe PED em frente a testada ?	Não	-
P_15	Existe FTP em frente a testada ?	Não	-
P_16	Classificação geral da calçada pelo pesquisador.	Regular	5
