# Lote 1 - Rota: Padre Pedro Pinto

Diagnóstico da Calçada	Qualidade do Serviço	
Endereço: Rua Padre Pedro Pinto, s/nº	65	C
Data do Registro: 13/11/2019 10:55:54		
Num. Lote CTM: 190209600105

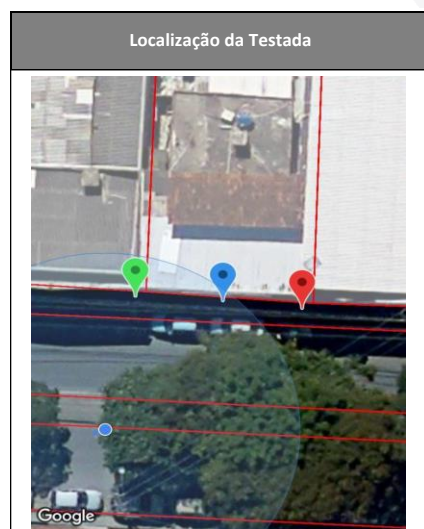
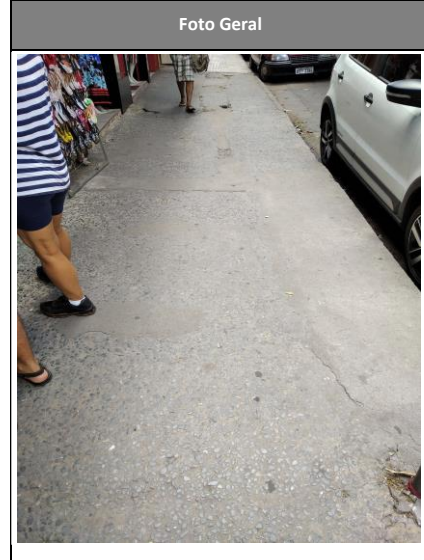
ID	Itens Avaliados	Respostas	Nota
P_1	O Mobiliário urbano está dentro da faixa de serviço de 70 cm ?	Sim	-
P_2	Qual a largura livre do Passeio ?	Acima de 1.50 m	10
P_3	Tipo de revestimento da calçada ?	Concreto	10
P_4	Existência de Buracos ?	Poucos	5
P_5	Condições Gerais do Piso e meio-fio da calçada ?	Regular	5
P_6	Presença de desníveis ?	Nenhum	10
P_7	Tem rebaixamento de calçada para Pedestre ?	Não	10
P_8	Possui piso tátil ao longo da Calçada ?	Não	-
P_9	A calçada Possui Rebaixamento de Veículos correto ?	N.A	0
P_10	Existência de altura livre menor que 2,10 m ?	Não	-
P_11	O Passeio está no padrão da SMPU ?	Não	0
P_12	A testada possui prática de estacionamento sobre o passeio ?	Não	10
P_13	Existe algum dispositivo de Drenagem sobre a calçada ?	Não	0
P_14	Existe PED em frente a testada ?	Não	-
P_15	Existe FTP em frente a testada ?	Não	-
P_16	Classificação geral da calçada pelo pesquisador.	Regular	5
