# Lote 1 - Rota: Noroeste

Diagnóstico da Calçada	Qualidade do Serviço	
Endereço: Av. Abílio Machado, s/nº	65	C
Data do Registro: 11/11/2019 16:59:52		
Num. Lote CTM: 130118500460

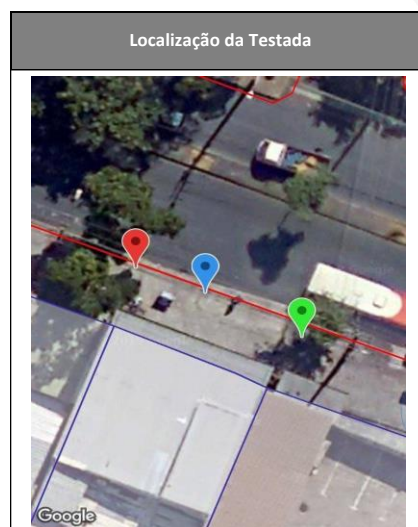
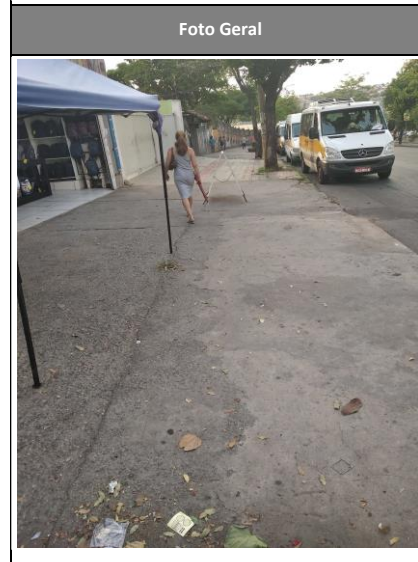
ID	Itens Avaliados	Respostas	Nota
P_1	O Mobiliário urbano está dentro da faixa de serviço de 70 cm ?	Sim	-
P_2	Qual a largura livre do Passeio ?	Acima de 1.50 m	10
P_3	Tipo de revestimento da calçada ?	Concreto	10
P_4	Existência de Buracos ?	Poucos	5
P_5	Condições Gerais do Piso e meio-fio da calçada ?	Regular	5
P_6	Presença de desníveis ?	Nenhum	10
P_7	Tem rebaixamento de calçada para Pedestre ?	Não	10
P_8	Possui piso tátil ao longo da Calçada ?	Não	-
P_9	A calçada Possui Rebaixamento de Veículos correto ?	N.A	0
P_10	Existência de altura livre menor que 2,10 m ?	Não	-
P_11	O Passeio está no padrão da SMPU ?	Não	0
P_12	A testada possui prática de estacionamento sobre o passeio ?	Não	10
P_13	Existe algum dispositivo de Drenagem sobre a calçada ?	Não	0
P_14	Existe PED em frente a testada ?	Não	-
P_15	Existe FTP em frente a testada ?	Não	-
P_16	Classificação geral da calçada pelo pesquisador.	Regular	5
