Diagnóstico da Calçada	Qualidade do Serviço	
Endereço: Av. Portugal, 3430	86	B
Data do Registro: 16/11/2019 13:38:18		
Num. Lote CTM: 200007100220

Diagnóstico da Calçada	Qualidade do Serviço		Complemento do Diagnóstico
Endereço: Av. Portugal, 3430 Data do Registro: 16/11/2019 13:38:18 Num. Lote CTM: 200007100220	86	B

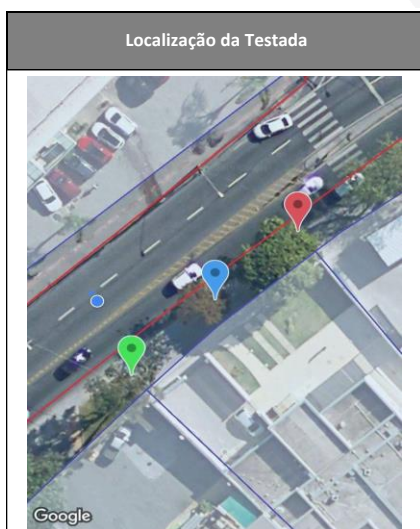
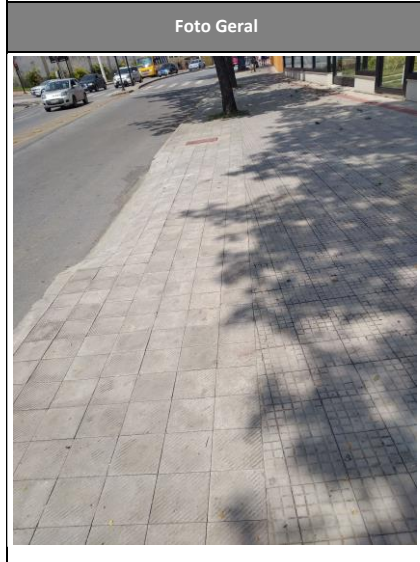
ID	Itens Avaliados	Respostas	Nota
P_1	O Mobiliário urbano está dentro da faixa de serviço de 70 cm ?	Sim	-
P_2	Qual a largura livre do Passeio ?	Entre 1.20 m e 1.50 m	6
P_3	Tipo de revestimento da calçada ?	Ladrilho Hidráulico	10
P_4	Existência de Buracos ?	Nenhum	10
P_5	Condições Gerais do Piso e meio-fio da calçada ?	Ótimo(a)	10
P_6	Presença de desníveis ?	Nenhum	10
P_7	Tem rebaixamento de calçada para Pedestre ?	Não	10
P_8	Possui piso tátil ao longo da Calçada ?	Sim	-
P_9	A calçada Possui Rebaixamento de Veículos correto ?	Sim	10
P_10	Existência de altura livre menor que 2,10 m ?	Não	-
P_11	O Passeio está no padrão da SMPU ?	Não	0
P_12	A testada possui prática de estacionamento sobre o passeio ?	Não	10
P_13	Existe algum dispositivo de Drenagem sobre a calçada ?	Não	0
P_14	Existe PED em frente a testada ?	Não	-
P_15	Existe FTP em frente a testada ?	Não	-
P_16	Classificação geral da calçada pelo pesquisador.	Ótimo(a)	10
