Diagnóstico da Calçada	Qualidade do Serviço	
Endereço: Rua Sena Madureira, 457	80	B
Data do Registro: 28/10/2019 16:39:40		
Num. Lote CTM: 140786500630

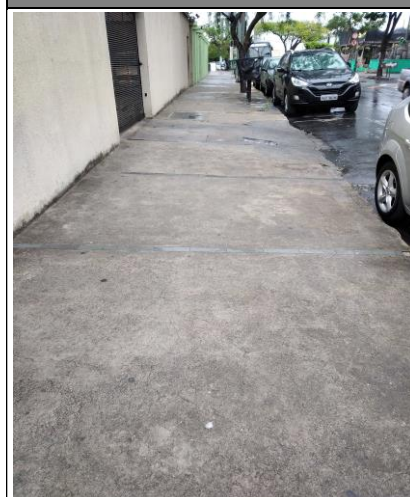
Foto Geral

ID	Itens Avaliados	Respostas	Nota
P_1	O Mobiliário urbano está dentro da faixa de serviço de 70 cm ?	Sim	-
P_2	Qual a largura livre do Passeio ?	Acima de 1.50 m	10
P_3	Tipo de revestimento da calçada ?	Concreto	10
P_4	Existência de Buracos ?	Nenhum	10
P_5	Condições Gerais do Piso e meio-fio da calçada ?	Ótimo(a)	10
P_6	Presença de desníveis ?	Nenhum	10
P_7	Tem rebaixamento de calçada para Pedestre ?	Não	10
P_8	Possui piso tátil ao longo da Calçada ?	Não	-
P_9	A calçada Possui Rebaixamento de Veículos correto ?	Não	0
P_10	Existência de altura livre menor que 2,10 m ?	Não	-
P_11	O Passeio está no padrão da SMPU ?	Não	0
P_12	A testada possui prática de estacionamento sobre o passeio ?	Não	10
P_13	Existe algum dispositivo de Drenagem sobre a calçada ?	Não	0
P_14	Existe PED em frente a testada ?	Não	-
P_15	Existe FTP em frente a testada ?	Não	-
P_16	Classificação geral da calçada pelo pesquisador.	Ótimo(a)	10
