Diagnóstico da Calçada	Qualidade do Serviço	
Endereço: Rua Curitiba, 1704	<b>78</b>	<b>B</b>
Data do Registro: 12/11/2019 09:40:22		
#N/D

Diagnóstico da Calçada	Qualidade do Serviço		Complemento do Diagnóstico
Endereço: Rua Curitiba, 1704 Data do Registro: 12/11/2019 09:40:22 #N/D	78	B

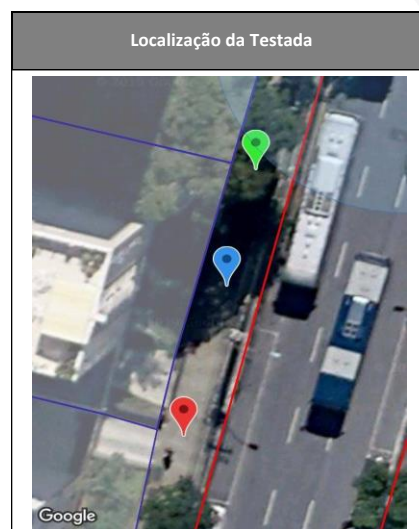
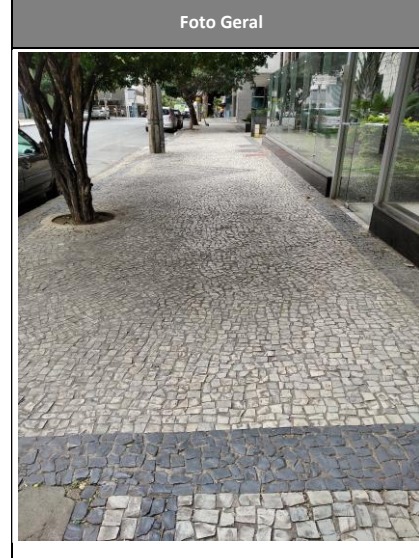
ID	Itens Avaliados	Respostas	Nota
P_1	O Mobiliário urbano está dentro da faixa de serviço de 70 cm ?	Sim	-
P_2	Qual a largura livre do Passeio ?	Acima de 1.50 m	10
P_3	Tipo de revestimento da calçada ?	Pedra Portuguesa	8
P_4	Existência de Buracos ?	Nenhum	10
P_5	Condições Gerais do Piso e meio-fio da calçada ?	Ótimo(a)	10
P_6	Presença de desníveis ?	Nenhum	10
P_7	Tem rebaixamento de calçada para Pedestre ?	Não	10
P_8	Possui piso tátil ao longo da Calçada ?	Não	-
P_9	A calçada Possui Rebaixamento de Veículos correto ?	Não	0
P_10	Existência de altura livre menor que 2,10 m ?	Não	-
P_11	O Passeio está no padrão da SMPU ?	Não	0
P_12	A testada possui prática de estacionamento sobre o passeio ?	Não	10
P_13	Existe algum dispositivo de Drenagem sobre a calçada ?	Não	0
P_14	Existe PED em frente a testada ?	Não	-
P_15	Existe FTP em frente a testada ?	Não	-
P_16	Classificação geral da calçada pelo pesquisador.	Ótimo(a)	10
