# Lote 1 - Rota: Padre Pedro Pinto

Diagnóstico da Calçada	Qualidade do Serviço	
Endereço: Rua Padre Pedro Pinto, 2825	59	C
Data do Registro: 21/11/2019 10:29:21		
Num. Lote CTM: 210602700300

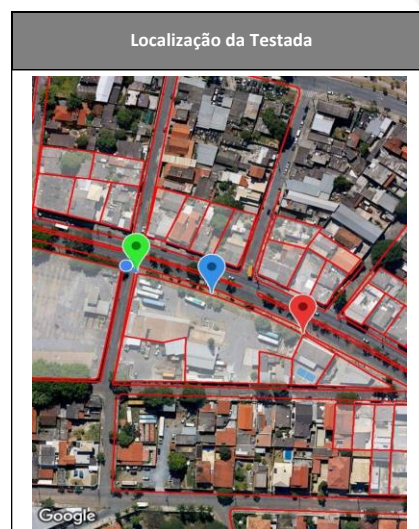
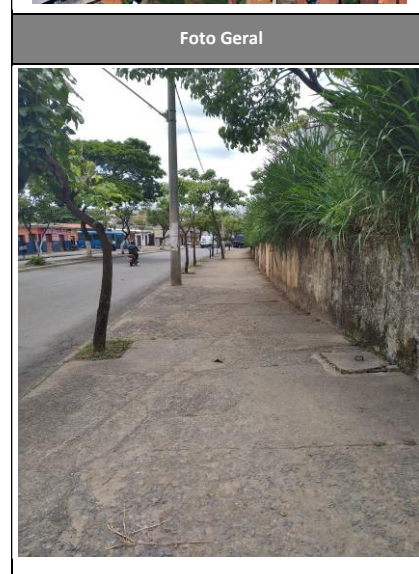
ID	Itens Avaliados	Respostas	Nota
P_1	O Mobiliário urbano está dentro da faixa de serviço de 70 cm ?	Não	-
P_2	Qual a largura livre do Passeio ?	Acima de 1.50 m	10
P_3	Tipo de revestimento da calçada ?	Concreto	10
P_4	Existência de Buracos ?	Poucos	5
P_5	Condições Gerais do Piso e meio-fio da calçada ?	Péssimo	0
P_6	Presença de desníveis ?	Nenhum	10
P_7	Tem rebaixamento de calçada para Pedestre ?	Sim	9
P_8	Possui piso tátil ao longo da Calçada ?	Não	-
P_9	A calçada Possui Rebaixamento de Veículos correto ?	N.A	0
P_10	Existência de altura livre menor que 2,10 m ?	Não	-
P_11	O Passeio está no padrão da SMPU ?	Não	0
P_12	A testada possui prática de estacionamento sobre o passeio ?	Não	10
P_13	Existe algum dispositivo de Drenagem sobre a calçada ?	Não	0
P_14	Existe PED em frente a testada ?	Não	-
P_15	Existe FTP em frente a testada ?	Sim	-
P_16	Classificação geral da calçada pelo pesquisador.	Regular	5
