Diagnóstico da Calçada	Qualidade do Serviço	
Endereço: Av. Nossa Sra. Do Carmo, s/nº	80	B
Data do Registro: 12/11/2019 13:13:49		
Num. Lote CTM: 80169500190

Diagnóstico da Calçada	Qualidade do Serviço		Complemento do Diagnóstico
Endereço: Av. Nossa Sra. Do Carmo, s/nº Data do Registro: 12/11/2019 13:13:49 Num. Lote CTM: 80169500190	80	B

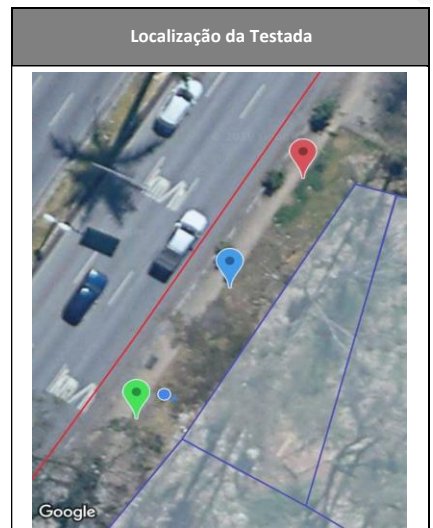
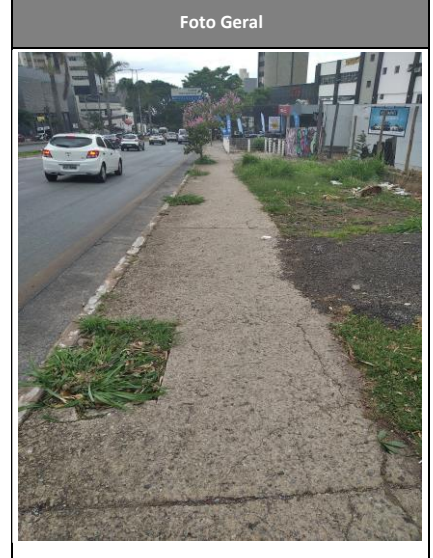
ID	Itens Avaliados	Respostas	Nota
P_1	O Mobiliário urbano está dentro da faixa de serviço de 70 cm ?	Sim	-
P_2	Qual a largura livre do Passeio ?	Acima de 1.50 m	10
P_3	Tipo de revestimento da calçada ?	Concreto	10
P_4	Existência de Buracos ?	Nenhum	5
P_5	Condições Gerais do Piso e meio-fio da calçada ?	Ótimo(a)	0
P_6	Presença de desníveis ?	Nenhum	0
P_7	Tem rebaixamento de calçada para Pedestre ?	Não	10
P_8	Possui piso tátil ao longo da Calçada ?	Não	-
P_9	A calçada Possui Rebaixamento de Veículos correto ?	N.A	0
P_10	Existência de altura livre menor que 2,10 m ?	Não	-
P_11	O Passeio está no padrão da SMPU ?	Não	0
P_12	A testada possui prática de estacionamento sobre o passeio ?	Não	10
P_13	Existe algum dispositivo de Drenagem sobre a calçada ?	Não	0
P_14	Existe PED em frente a testada ?	Não	-
P_15	Existe FTP em frente a testada ?	Não	-
P_16	Classificação geral da calçada pelo pesquisador.	Ótimo(a)	0
