Lote 1 - Rota: Noroeste

FRATAR
ENGENHARIA CONSULTIVA

Diagnóstico da Calçada	Qualidade do Serviço	
Endereço: Av. Ivaí, 1290	80	B
Data do Registro: 12/11/2019 14:53:21		
Num. Lote CTM: 130091000160

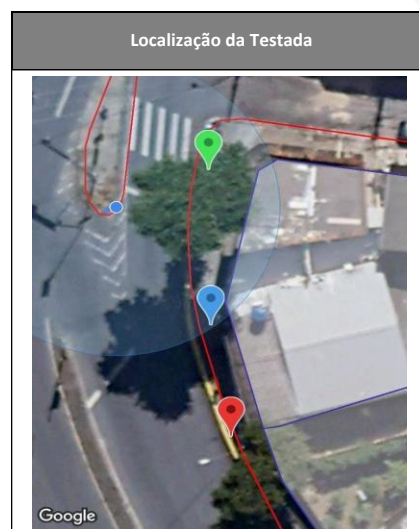
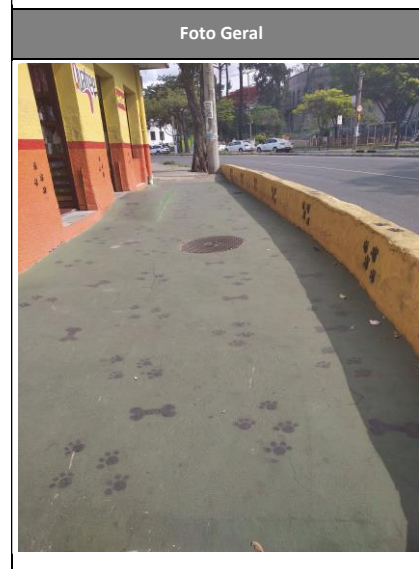
Fotos Complementares - Detalhes do Passeio

ID	Itens Avaliados	Respostas	Nota
P_1	O Mobiliário urbano está dentro da faixa de serviço de 70 cm ?	Sim	-
P_2	Qual a largura livre do Passeio ?	Acima de 1.50 m	10
P_3	Tipo de revestimento da calçada ?	Concreto	10
P_4	Existência de Buracos ?	Nenhum	10
P_5	Condições Gerais do Piso e meio-fio da calçada ?	Ótimo(a)	10
P_6	Presença de desníveis ?	Nenhum	10
P_7	Tem rebaixamento de calçada para Pedestre ?	Não	10
P_8	Possui piso tátil ao longo da Calçada ?	Não	-
P_9	A calçada Possui Rebaixamento de Veículos correto ?	N.A	0
P_10	Existência de altura livre menor que 2,10 m ?	Não	-
P_11	O Passeio está no padrão da SMPU ?	Não	0
P_12	A testada possui prática de estacionamento sobre o passeio ?	Não	10
P_13	Existe algum dispositivo de Drenagem sobre a calçada ?	Não	0
P_14	Existe PED em frente a testada ?	Não	-
P_15	Existe FTP em frente a testada ?	Não	-
P_16	Classificação geral da calçada pelo pesquisador.	Ótimo(a)	10
