Lote 4 - Rota: Contorno

FRATAR
ENGENHARIA CONSULTIVA

Diagnóstico da Calçada	Qualidade do Serviço	
Endereço: Av.Contorno, 7485	54	C
Data do Registro: 31/10/2019 15:31:05		
Num. Lote CTM: 90042400320

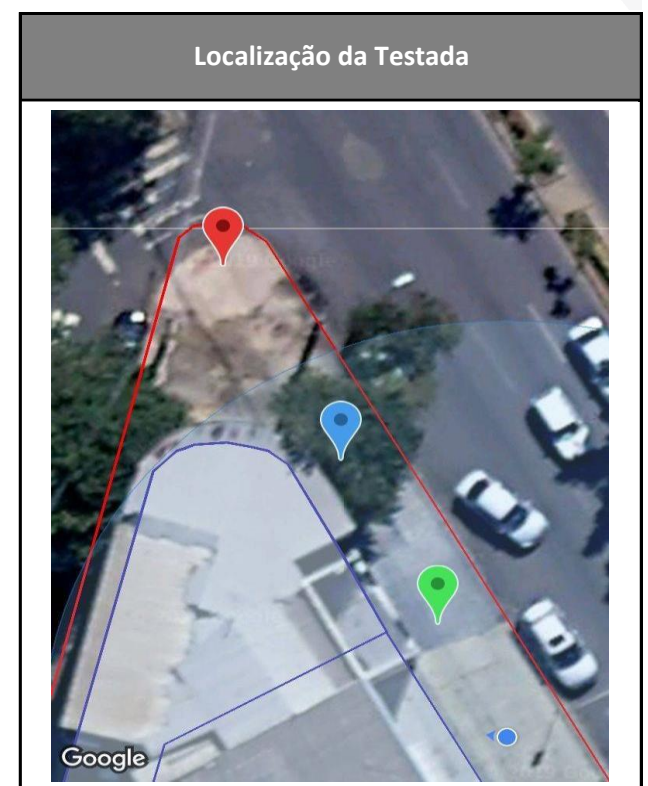
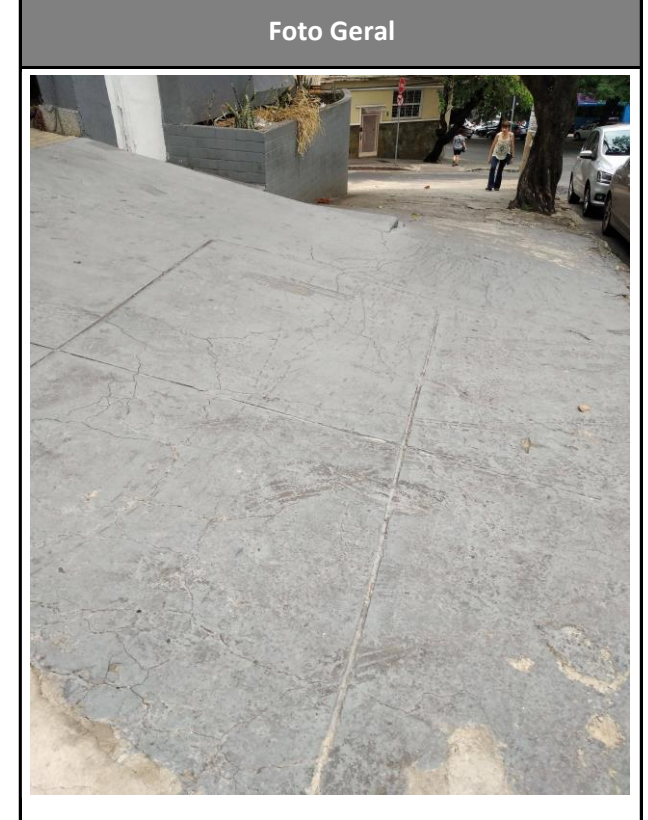
ID	Itens Avaliados	Respostas	Nota
P_1	O Mobiliário urbano está dentro da faixa de serviço de 70 cm ?	Sim	-
P_2	Qual a largura livre do Passeio ?	Acima de 1.50 m	10
P_3	Tipo de revestimento da calçada ?	Concreto	10
P_4	Existencia de Buracos ?	Poucos	5
P_5	Condições Gerais do Piso e meio-fio da calçada ?	Regular	5
P_6	Presença de desniveis ?	Severo	0
P_7	Tem rebaixamento de calçada para Pedestre ?	Sim	9
P_8	Possui piso tátil ao longo da Calçada ?	Não	-
P_9	A calçada Possui Rebaixamento de Veiculos correto ?	Não	0
P_10	Existencia de altura livre menor que 2,10 m ?	Não	-
P_11	O Passeio está no padrao da SMPU ?	Não	0
P_12	A testada possui prática de estacionamento sobre o passeio ?	Não	10
P_13	Existe algum dispositivo de Drenagem sobre a calçada ?	Não	0
P_14	Existe PED em frente a testada ?	Não	-
P_15	Existe FTP em frente a testada ?	Sim	-
P_16	Classificação geral da calçada pelo pesquisador.	Regular	5

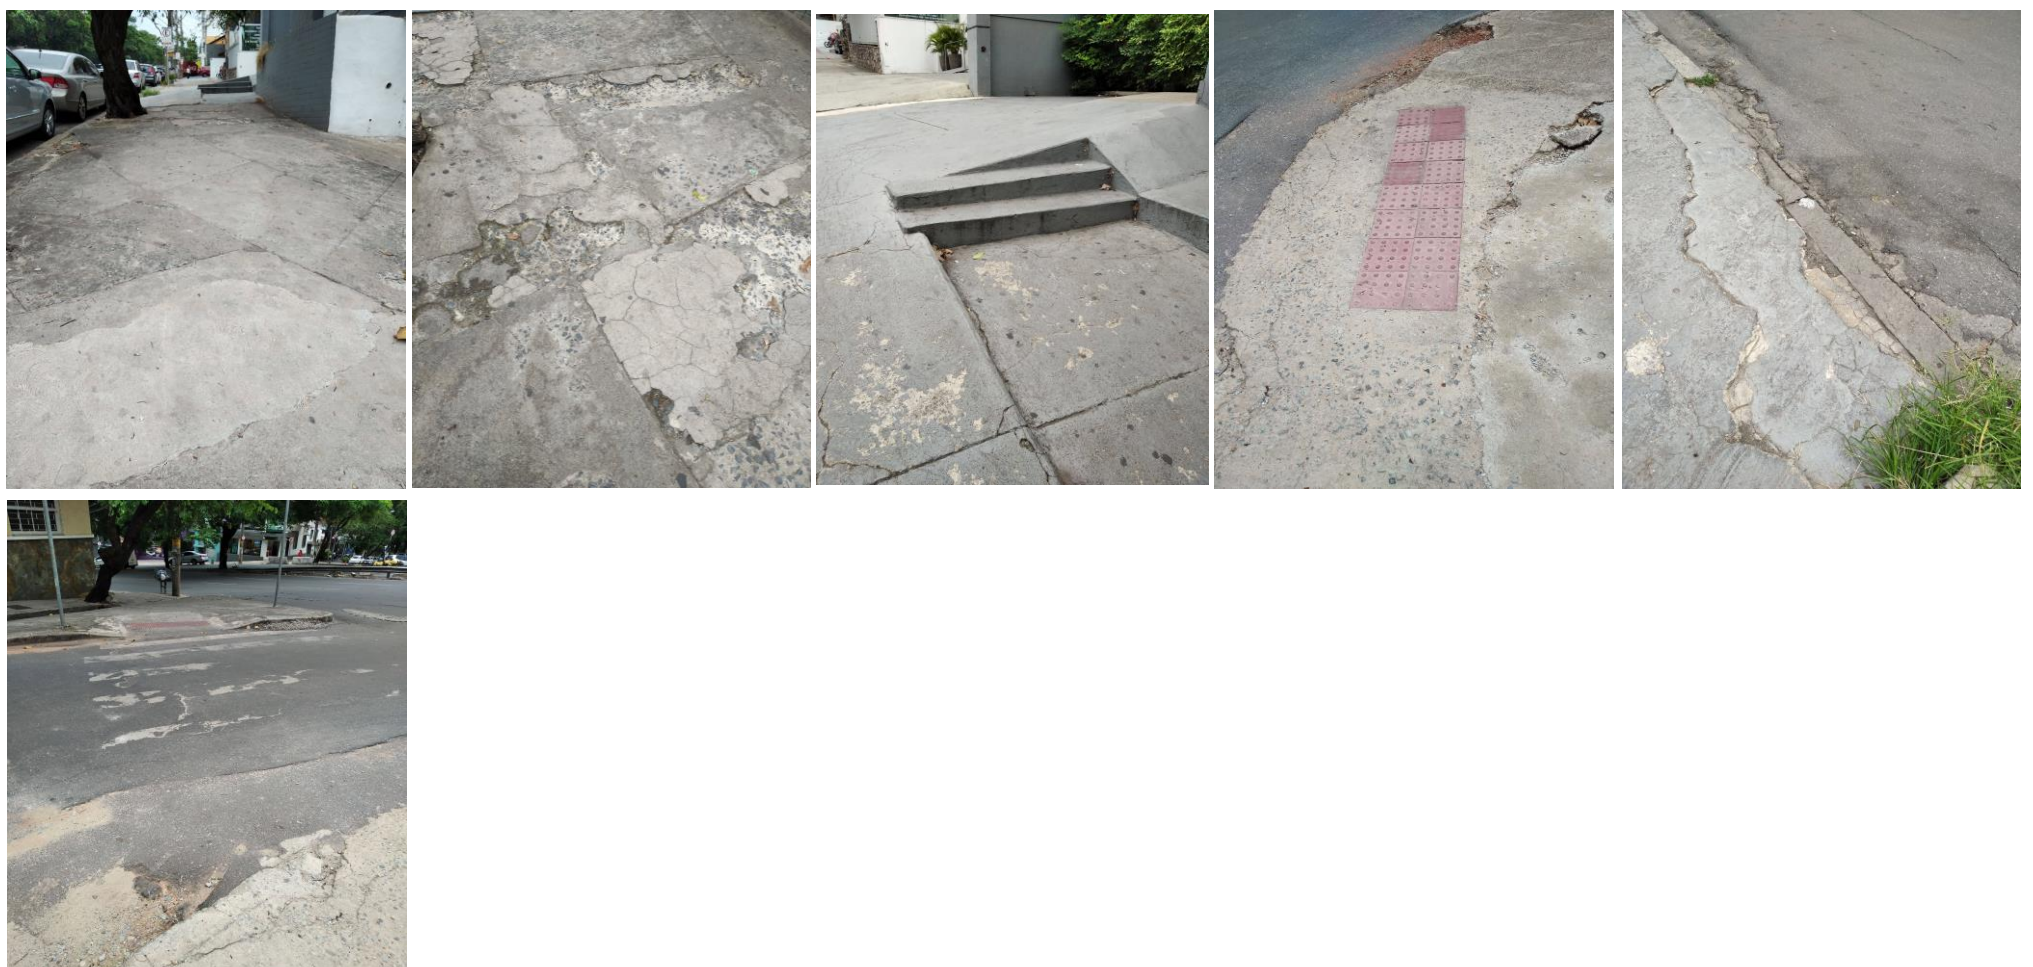
Fotos Complementares - Detalhes do Passeio

ID	Itens Avaliados	Respostas	Nota
P_7_1	Qual tipo do Rebaixo ?	Outro	0
P_7_1_1	Se for do Tipo 1, Passeio possui largura livre de 1,2 m ?	0	0
P_7_1_2	Se for do Tipo 1, O rebaixo tem abas conforme a norma ?	0	-1
P_7_2	A rampa do rebaixo tem Inclinação da norma (8,33%) ?	Sim	0
P_7_3	O rebaixo possui piso tátil ?	Tem só piso de alerta	-1
P_7_3_1	O piso tátil de alerta e direcional do rebaixo está conforme a norma ?	Sim	0
P_8_1	O piso tátil está no eixo da faixa livre ?	0	0
P_8_2	Se tem uma leve mudança de direção está conforme a norma ?	0	0
P_8_3	Se tem mudança de direção de 90º ou maior está conforme a norma ?	0	0
P_8_4	Se tem mudança de direção de três faixas direcionais está conforme a norma ?	0	0
P_8_5	Se tem mudança de direção de quatro faixas direcionais está conforme a norma?	0	0
P_8_6	Tem piso tátil em pontos de ônibus conforme a norma?	0	0
P_8_7	O piso tátil tem conexão com os lotes vizinhos?	0	0

P_8_8	O piso tátil está em boas condições aparentes?	0	0
P_8_9	O piso tátil apresenta desenho com bom senso?	0	0
P_13_1	Dispositivo de Drenagem está devidamente instalado e bem conservado?	0	-3
P_13_2	Dispositivo de Drenagem oferece risco para caminhamento seguro de pedestre?	0	-5
