Lote 1 - Rota: Padre Pedro Pinto

Diagnóstico da Calçada	Qualidade do Serviço	
Endereço: Rua Padre Pedro Pinto, 5990	75	B
Data do Registro: 13/11/2019 12:24:18		
Num. Lote CTM: 190525500125

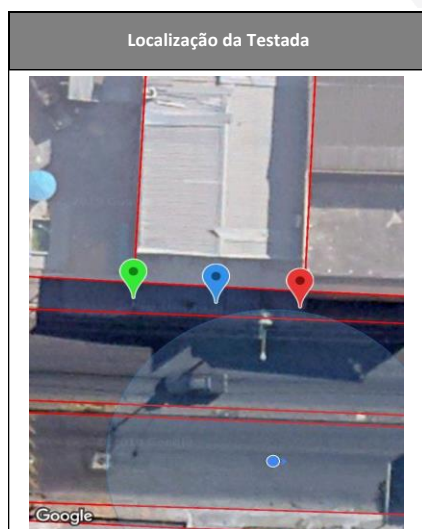
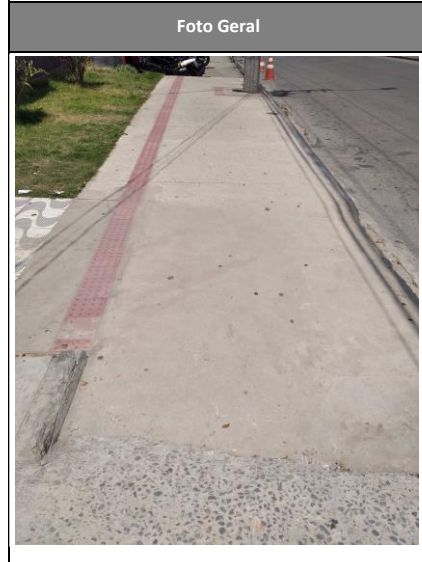
ID	Itens Avaliados	Respostas	Nota
P_1	O Mobiliario urbano está dentro da faixa de serviço de 70 cm ?	Sim	-
P_2	Qual a largura livre do Passeio ?	Acima de 1.50 m	10
P_3	Tipo de revestimento da caçada ?	Concreto	10
P_4	Existencia de Buracos ?	Nenhum	10
P_5	Condições Gerais do Piso e meio-fio da calçada ?	Ótimo(a)	10
P_6	Presença de desniveis ?	Severo	0
P_7	Tem rebaixamento de calçada para Pedestre ?	Não	10
P_8	Possui piso tátil ao longo da Calçada ?	Sim	-
P_9	A calçada Possui Rebaixamento de Veiculos correto ?	Sim	10
P_10	Existencia de altura livre menor que 2,10 m ?	Não	-
P_11	O Passeio está no padrao da SMPU ?	Não	0
P_12	A testada possui prática de estacionamento sobre o passeio ?	Não	10
P_13	Existe algum dispositivo de Drenagem sobre a calçada ?	Não	0
P_14	Existe PED em frente a testada ?	Não	-
P_15	Existe FTP em frente a testada ?	Não	-
P_16	Classificação geral da calçada pelo pesquisador.	Regular	5
