Diagnóstico da Calçada	Qualidade do Serviço	
Endereço: Av. Portugal, 300	77	B
Data do Registro: 16/11/2019 09:52:27		
Num. Lote CTM: 200016000530

Diagnóstico da Calçada	Qualidade do Serviço		Complemento do Diagnóstico
Endereço: Av. Portugal, 300 Data do Registro: 16/11/2019 09:52:27 Num. Lote CTM: 200016000530	77	B

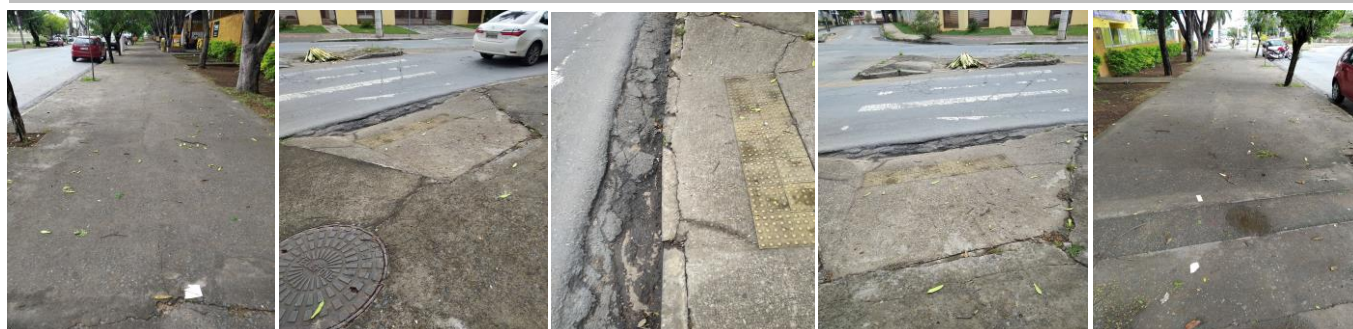
Fotos Complementares - Detalhes do Passeio

ID	Itens Avaliados	Respostas	Nota
P_1	O Mobiliário urbano está dentro da faixa de serviço de 70 cm ?	Sim	-
P_2	Qual a largura livre do Passeio ?	Acima de 1.50 m	10
P_3	Tipo de revestimento da calçada ?	Concreto	10
P_4	Existência de Buracos ?	Nenhum	10
P_5	Condições Gerais do Piso e meio-fio da calçada ?	Ótimo(a)	10
P_6	Presença de desníveis ?	Nenhum	10
P_7	Tem rebaixamento de calçada para Pedestre ?	Sim	7
P_8	Possui piso tátil ao longo da Calçada ?	Não	-
P_9	A calçada Possui Rebaixamento de Veículos correto ?	N.A	0
P_10	Existência de altura livre menor que 2,10 m ?	Não	-
P_11	O Passeio está no padrão da SMPU ?	Não	0
P_12	A testada possui prática de estacionamento sobre o passeio ?	Não	10
P_13	Existe algum dispositivo de Drenagem sobre a calçada ?	Não	0
P_14	Existe PED em frente a testada ?	Não	-
P_15	Existe FTP em frente a testada ?	Sim	-
P_16	Classificação geral da calçada pelo pesquisador.	Ótimo(a)	10
