Diagnóstico da Calçada	Qualidade do Serviço	
Endereço: Av. Afonso Pena, 4298	<b>76</b>	<b>B</b>
Data do Registro: 02/11/2019 09:48:32		
Num. Lote CTM: 80231300205

Diagnóstico da Calçada	Qualidade do Serviço		Complemento do Diagnóstico
<b>Endereço: Av. Afonso Pena, 4298</b> <b>Data do Registro: 02/11/2019 09:48:32</b> <b>Num. Lote CTM: 80231300205</b>	<b>76</b>	<b>B</b>

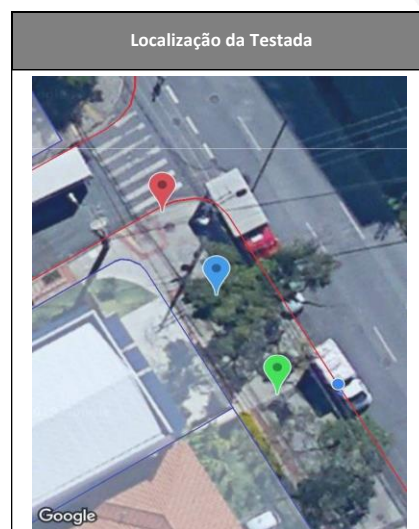
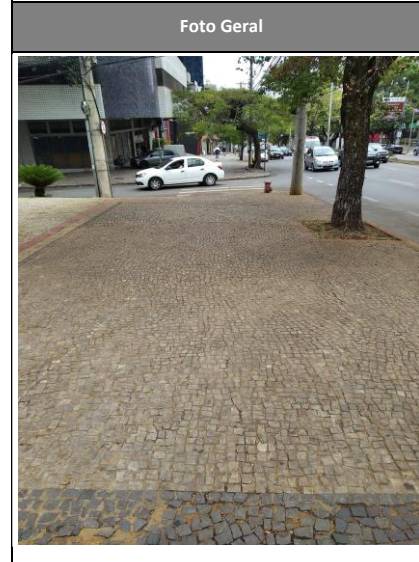
ID	Itens Avaliados	Respostas	Nota
P_1	O Mobiliário urbano está dentro da faixa de serviço de 70 cm ?	Sim	-
P_2	Qual a largura livre do Passeio ?	Acima de 1.50 m	10
P_3	Tipo de revestimento da calçada ?	Pedra Portuguesa	8
P_4	Existência de Buracos ?	Nenhum	10
P_5	Condições Gerais do Piso e meio-fio da calçada ?	Ótimo(a)	10
P_6	Presença de desníveis ?	Nenhum	10
P_7	Tem rebaixamento de calçada para Pedestre ?	Sim	8
P_8	Possui piso tátil ao longo da Calçada ?	Sim	-
P_9	A calçada Possui Rebaixamento de Veículos correto ?	N.A	0
P_10	Existência de altura livre menor que 2,10 m ?	Não	-
P_11	O Passeio está no padrão da SMPU ?	Não	0
P_12	A testada possui prática de estacionamento sobre o passeio ?	Não	10
P_13	Existe algum dispositivo de Drenagem sobre a calçada ?	Não	0
P_14	Existe PED em frente a testada ?	Não	-
P_15	Existe FTP em frente a testada ?	Não	-
P_16	Classificação geral da calçada pelo pesquisador.	Ótimo(a)	10

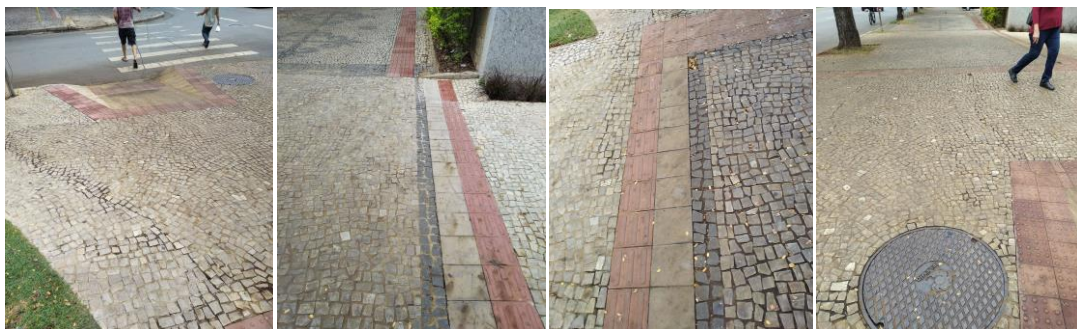
### Fotos Complementares - Detalhes do Passeio

ID	Itens Avaliados	Respostas	Nota
P_7_1	Qual tipo do Rebaixo ?	Rebaixo Tipo 1 (trapézio)	0
P_7_1_1	Se for do Tipo 1, Passeio possui largura livre de 1,2 m ?	Sim	0
P_7_1_2	Se for do Tipo 1, O rebaixo tem abas conforme a norma ?	Não	-1
P_7_2	A rampa do rebaixo tem Inclinação da norma (8,33%) ?	Sim	0
P_7_3	O rebaixo possui piso tátil ?	Tem só piso de alerta	-1
P_7_3_1	O piso tátil de alerta e direcional do rebaixo está conforme a norma ?	Sim	-1
P_8_1	O piso tátil está no eixo da faixa livre ?	Não	0
P_8_2	Se tem uma leve mudança de direção está conforme a norma ?	Não	0
P_8_3	Se tem mudança de direção de 90º ou maior está conforme a norma ?	0	0
P_8_4	Se tem mudança de direção de três faixas direcionais está conforme a norma ?	0	0
P_8_5	Se tem mudança de direção de quatro faixas direcionais está conforme a norma?	0	0
P_8_6	Tem piso tátil em pontos de ônibus conforme a norma?	N.A	0
P_8_7	O piso tátil tem conexão com os lotes vizinhos?	Sim	0

P_8_8	O piso tátil está em boas condições aparentes?	Sim	0
P_8_9	O piso tátil apresenta desenho com bom senso?	Sim	0
P_13_1	Dispositivo de Drenagem está devidamente instalado e bem conservado?	0	0
P_13_2	Dispositivo de Drenagem oferece risco para caminamento seguro de pedestre?	0	0
