# Lote 1 - Rota: Padre Pedro Pinto

Diagnóstico da Calçada	Qualidade do Serviço	
Endereço: Rua Padre Pedro Pinto, 182	70	C
Data do Registro: 22/11/2019 11:45:26		
Num. Lote CTM: 190403500180

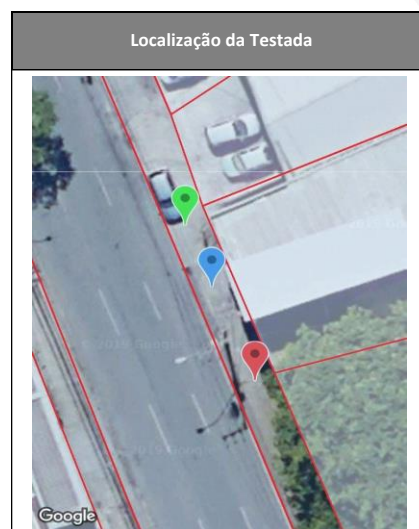
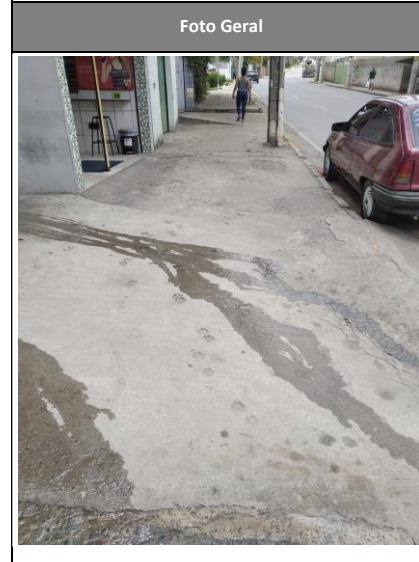
ID	Itens Avaliados	Respostas	Nota
P_1	O Mobiliario urbano está dentro da faixa de serviço de 70 cm ?	Sim	-
P_2	Qual a largura livre do Passeio ?	Acima de 1.50 m	10
P_3	Tipo de revestimento da caçada ?	Concreto	10
P_4	Existencia de Buracos ?	Nenhum	10
P_5	Condições Gerais do Piso e meio-fio da calçada ?	Regular	5
P_6	Presença de desniveis ?	Nenhum	10
P_7	Tem rebaixamento de calçada para Pedestre ?	Não	10
P_8	Possui piso tátil ao longo da Calçada ?	Não	-
P_9	A calçada Possui Rebaixamento de Veiculos correto ?	Não	0
P_10	Existencia de altura livre menor que 2,10 m ?	Não	-
P_11	O Passeio está no padrao da SMPU ?	Não	0
P_12	A testada possui prática de estacionamento sobre o passeio ?	Não	10
P_13	Existe algum dispositivo de Drenagem sobre a calçada ?	Não	0
P_14	Existe PED em frente a testada ?	Não	-
P_15	Existe FTP em frente a testada ?	Não	-
P_16	Classificação geral da calçada pelo pesquisador.	Regular	5
