Diagnóstico da Calçada	Qualidade do Serviço	
Endereço: Av. Augusto de Lima, 335	51	C
Data do Registro: 07/11/2019 08:36:11		
Num. Lote CTM: 10302700220

Diagnóstico da Calçada	Qualidade do Serviço		Complemento do Diagnóstico
Endereço: Av. Augusto de Lima, 335 Data do Registro: 07/11/2019 08:36:11 Num. Lote CTM: 10302700220	51	C

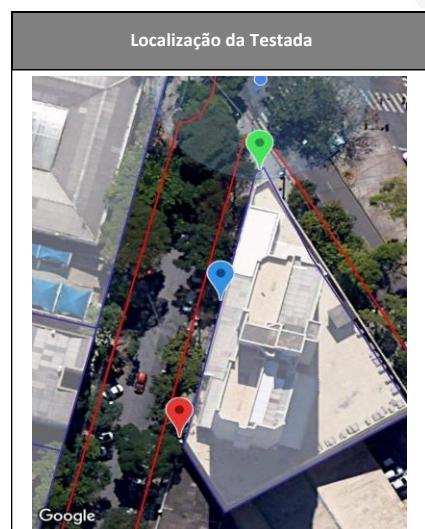
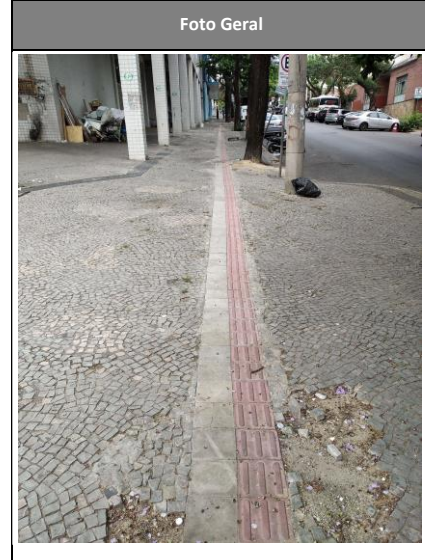
ID	Itens Avaliados	Respostas	Nota
P_1	O Mobiliário urbano está dentro da faixa de serviço de 70 cm ?	Sim	-
P_2	Qual a largura livre do Passeio ?	Acima de 1.50 m	10
P_3	Tipo de revestimento da calçada ?	Pedra Portuguesa	8
P_4	Existência de Buracos ?	Poucos	5
P_5	Condições Gerais do Piso e meio-fio da calçada ?	Péssimo	0
P_6	Presença de desníveis ?	Nenhum	10
P_7	Tem rebaixamento de calçada para Pedestre ?	Sim	8
P_8	Possui piso tátil ao longo da Calçada ?	Sim	-
P_9	A calçada Possui Rebaixamento de Veículos correto ?	N.A	0
P_10	Existência de altura livre menor que 2,10 m ?	Não	-
P_11	O Passeio está no padrão da SMPU ?	Não	0
P_12	A testada possui prática de estacionamento sobre o passeio ?	Não	10
P_13	Existe algum dispositivo de Drenagem sobre a calçada ?	Não	0
P_14	Existe PED em frente a testada ?	Não	-
P_15	Existe FTP em frente a testada ?	Sim	-
P_16	Classificação geral da calçada pelo pesquisador.	Ruim	0

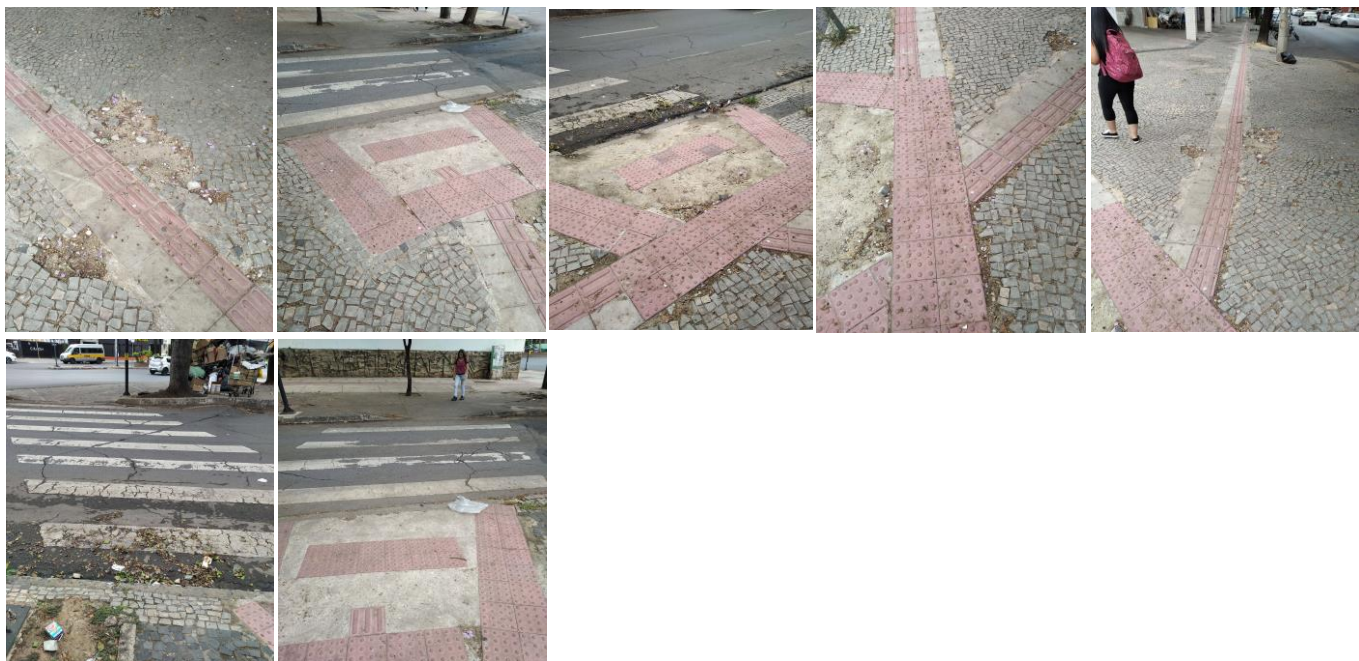
Fotos Complementares - Detalhes do Passeio

ID	Itens Avaliados	Respostas	Nota
P_7_1	Qual tipo do Rebaixo ?	Rebaixo Tipo 1 (trapézio)	0
P_7_1_1	Se for do Tipo 1, Passeio possui largura livre de 1,2 m ?	Sim	0
P_7_1_2	Se for do Tipo 1, O rebaixo tem abas conforme a norma ?	Não	0
P_7_2	A rampa do rebaixo tem Inclinação da norma (8,33%) ?	Sim	0
P_7_3	O rebaixo possui piso tátil ?	Tem piso de alerta e direcional	-1
P_7_3_1	O piso tátil de alerta e direcional do rebaixo está conforme a norma ?	Não	0
P_8_1	O piso tátil está no eixo da faixa livre ?	Não	0
P_8_2	Se tem uma leve mudança de direção está conforme a norma ?	Sim	0
P_8_3	Se tem mudança de direção de 90º ou maior está conforme a norma ?	Não	0
P_8_4	Se tem mudança de direção de três faixas direcionais está conforme a norma ?	Não	0
P_8_5	Se tem mudança de direção de quatro faixas direcionais está conforme a norma?	N.A	0
P_8_6	Tem piso tátil em pontos de ônibus conforme a norma?	N.A	0
P_8_7	O piso tátil tem conexão com os lotes vizinhos?	Sim	0

P_8_8	O piso tátil está em boas condições aparentes?	Sim	0
P_8_9	O piso tátil apresenta desenho com bom senso?	Sim	0
P_13_1	Dispositivo de Drenagem está devidamente instalado e bem conservado?	0	0
P_13_2	Dispositivo de Drenagem oferece risco para caminamento seguro de pedestre?	0	0
