Diagnóstico da Calçada	Qualidade do Serviço	
Endereço: Av. Abílio Machado, s/nº	65	C
Data do Registro: 11/11/2019 17:42:10		
Num. Lote CTM: 140713000950

Lote 1 - Rota: Noroeste

FRATAR
ENGENHARIA CONSULTIVA

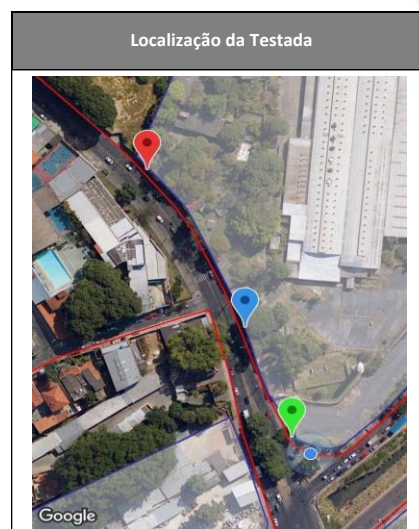
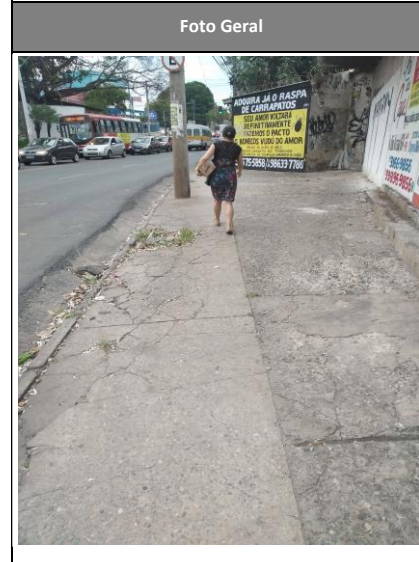
ID	Itens Avaliados	Respostas	Nota
P_1	O Mobiliário urbano está dentro da faixa de serviço de 70 cm ?	Sim	-
P_2	Qual a largura livre do Passeio ?	Acima de 1.50 m	10
P_3	Tipo de revestimento da calçada ?	Concreto	10
P_4	Existência de Buracos ?	Poucos	5
P_5	Condições Gerais do Piso e meio-fio da calçada ?	Regular	5
P_6	Presença de desníveis ?	Nenhum	10
P_7	Tem rebaixamento de calçada para Pedestre ?	Não	10
P_8	Possui piso tátil ao longo da Calçada ?	Não	-
P_9	A calçada Possui Rebaixamento de Veículos correto ?	Sim	10
P_10	Existência de altura livre menor que 2,10 m ?	Não	-
P_11	O Passeio está no padrão da SMPU ?	Não	0
P_12	A testada possui prática de estacionamento sobre o passeio ?	Sim	0
P_13	Existe algum dispositivo de Drenagem sobre a calçada ?	Não	0
P_14	Existe PED em frente a testada ?	Sim	-
P_15	Existe FTP em frente a testada ?	Não	-
P_16	Classificação geral da calçada pelo pesquisador.	Regular	5
