Lote 4 - Rota: Contorno

FRATAR
ENGENHARIA CONSULTIVA

Diagnóstico da Calçada	Qualidade do Serviço	
Endereço: Av.Contorno, 3097	79	B
Data do Registro: 08/11/2019 15:44:57		
Num. Lote CTM: 60026500040

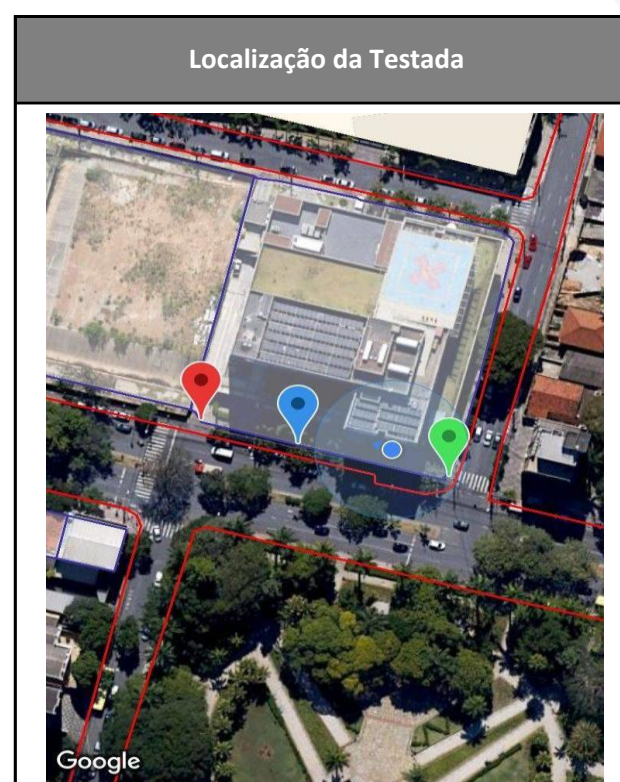
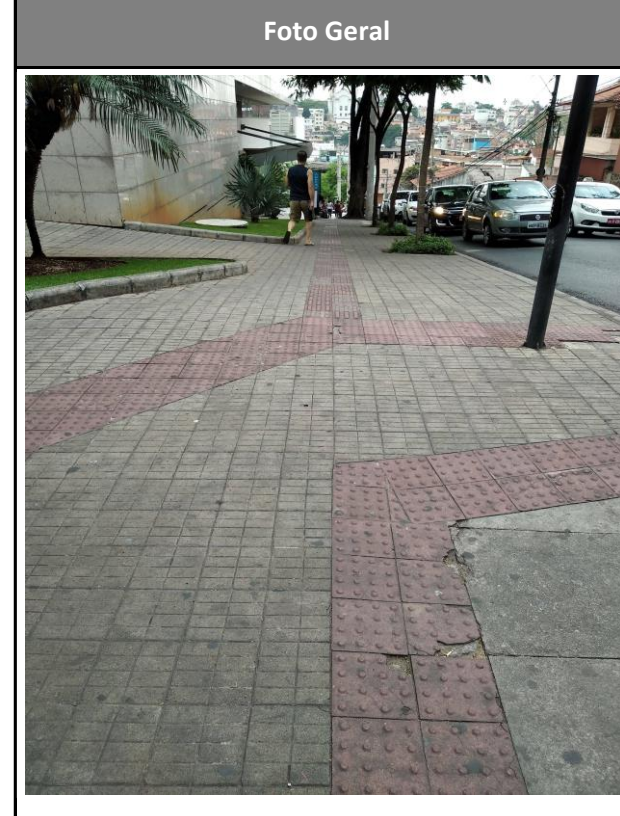
ID	Itens Avaliados	Respostas	Nota
P_1	O Mobiliário urbano está dentro da faixa de serviço de 70 cm ?	Sim	-
P_2	Qual a largura livre do Passeio ?	Acima de 1.50 m	10
P_3	Tipo de revestimento da calçada ?	Ladrilho Hidráulico	10
P_4	Existencia de Buracos ?	Nenhum	10
P_5	Condições Gerais do Piso e meio-fio da calçada ?	Ótimo(a)	10
P_6	Presença de desniveis ?	Nenhum	10
P_7	Tem rebaixamento de calçada para Pedestre ?	Sim	9
P_8	Possui piso tátil ao longo da Calçada ?	Sim	-
P_9	A calçada Possui Rebaixamento de Veiculos correto ?	Não	0
P_10	Existencia de altura livre menor que 2,10 m ?	Não	-
P_11	O Passeio está no padrao da SMPU ?	Não	0
P_12	A testada possui prática de estacionamento sobre o passeio ?	Não	10
P_13	Existe algum dispositivo de Drenagem sobre a calçada ?	Não	0
P_14	Existe PED em frente a testada ?	Não	-
P_15	Existe FTP em frente a testada ?	Sim	-
P_16	Classificação geral da calçada pelo pesquisador.	Ótimo(a)	10
