Lote 4 - Rota: Contorno

FRATAR
ENGENHARIA CONSULTIVA

Diagnóstico da Calçada	Qualidade do Serviço	
Endereço: Av.Contorno, s/nº Data do Registro: 29/10/2019 11:27:19 Num. Lote CTM: 10537900155	63	C

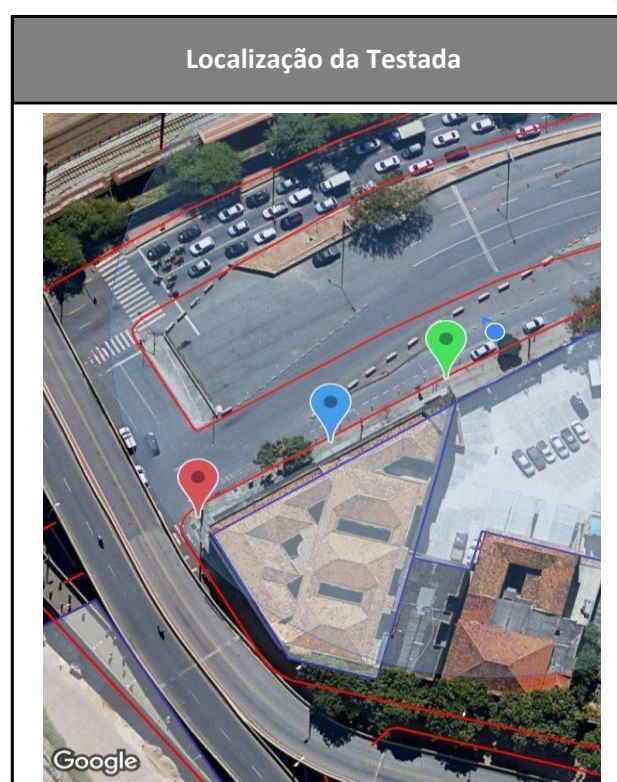
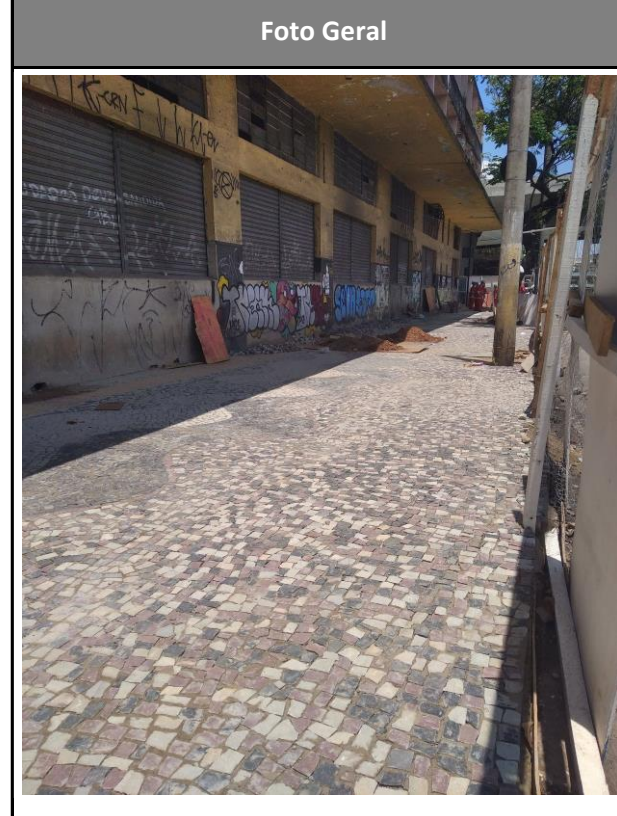
ID	Itens Avaliados	Respostas	Nota
P_1	O Mobiliário urbano está dentro da faixa de serviço de 70 cm ?	Sim	-
P_2	Qual a largura livre do Passeio ?	Acima de 1.50 m	10
P_3	Tipo de revestimento da calçada ?	Pedra Portuguesa	8
P_4	Existencia de Buracos ?	Nenhum	10
P_5	Condições Gerais do Piso e meio-fio da calçada ?	Ótimo(a)	10
P_6	Presença de desniveis ?	Nenhum	10
P_7	Tem rebaixamento de calçada para Pedestre ?	Não, mas deveria ter.	0
P_8	Possui piso tátil ao longo da Calçada ?	Sim	-
P_9	A calçada Possui Rebaixamento de Veiculos correto ?	N.A	0
P_10	Existencia de altura livre menor que 2,10 m ?	Não	-
P_11	O Passeio está no padrao da SMPU ?	Não	0
P_12	A testada possui prática de estacionamento sobre o passeio ?	Não	10
P_13	Existe algum dispositivo de Drenagem sobre a calçada ?	Não	0
P_14	Existe PED em frente a testada ?	Não	-
P_15	Existe FTP em frente a testada ?	Não	-
P_16	Classificação geral da calçada pelo pesquisador.	Regular	5
