Diagnóstico da Calçada	Qualidade do Serviço	
Endereço: Av. Afonso Pena, 378	78	B
Data do Registro: 04/11/2019 11:20:46		
Num. Lote CTM: 10477000230

Diagnóstico da Calçada	Qualidade do Serviço		Complemento do Diagnóstico
Endereço: Av. Afonso Pena, 378 Data do Registro: 04/11/2019 11:20:46 Num. Lote CTM: 10477000230	78	B

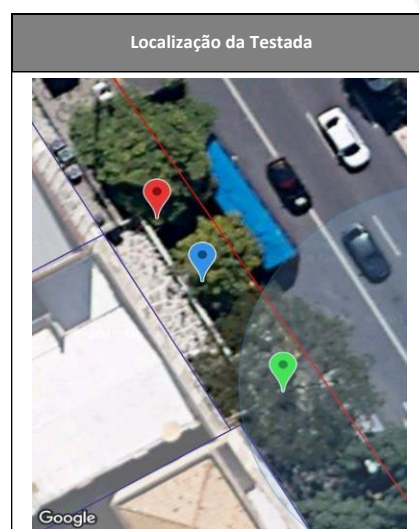
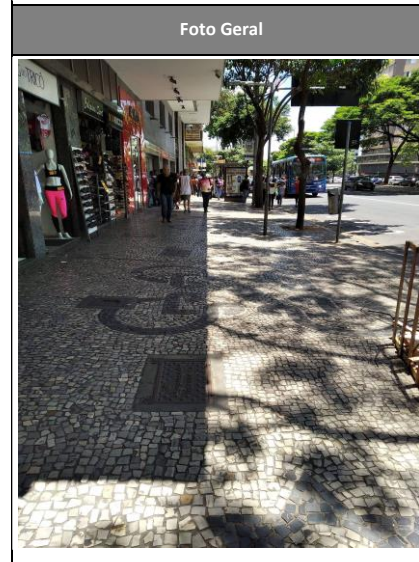
ID	Itens Avaliados	Respostas	Nota
P_1	O Mobiliário urbano está dentro da faixa de serviço de 70 cm ?	Sim	-
P_2	Qual a largura livre do Passeio ?	Acima de 1.50 m	10
P_3	Tipo de revestimento da calçada ?	Pedra Portuguesa	8
P_4	Existência de Buracos ?	Nenhum	5
P_5	Condições Gerais do Piso e meio-fio da calçada ?	Ótimo(a)	10
P_6	Presença de desníveis ?	Nenhum	10
P_7	Tem rebaixamento de calçada para Pedestre ?	Não	7
P_8	Possui piso tátil ao longo da Calçada ?	Não	-
P_9	A calçada Possui Rebaixamento de Veículos correto ?	N.A	0
P_10	Existência de altura livre menor que 2,10 m ?	Não	-
P_11	O Passeio está no padrão da SMPU ?	Não	0
P_12	A testada possui prática de estacionamento sobre o passeio ?	Não	10
P_13	Existe algum dispositivo de Drenagem sobre a calçada ?	Não	0
P_14	Existe PED em frente a testada ?	Não	-
P_15	Existe FTP em frente a testada ?	Não	-
P_16	Classificação geral da calçada pelo pesquisador.	Ótimo(a)	10
