# Lote 4 - Rota: Contorno

Diagnóstico da Calçada	Qualidade do Serviço	
Endereço: Av.Contorno, 9215 Data do Registro: 28/10/2019 17:26:37 Num. Lote CTM: 20033700280	<b>84</b>	<b>B</b>

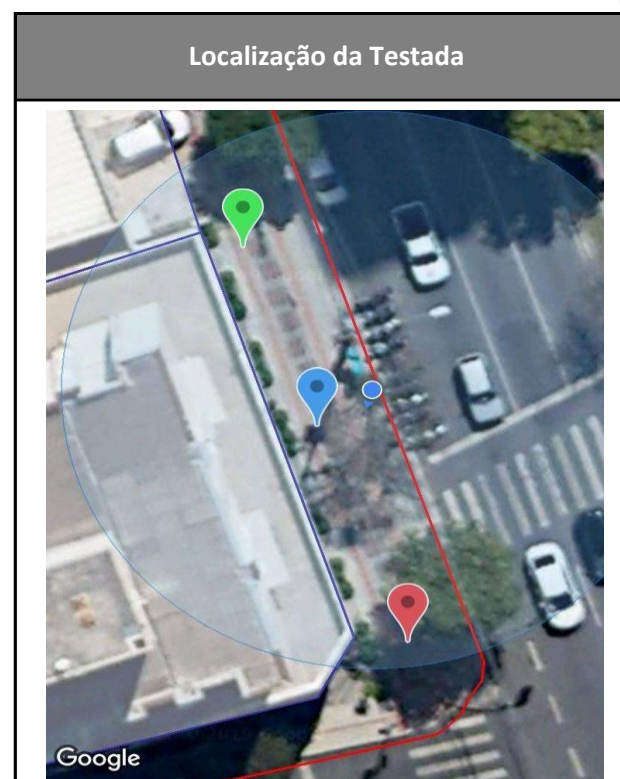
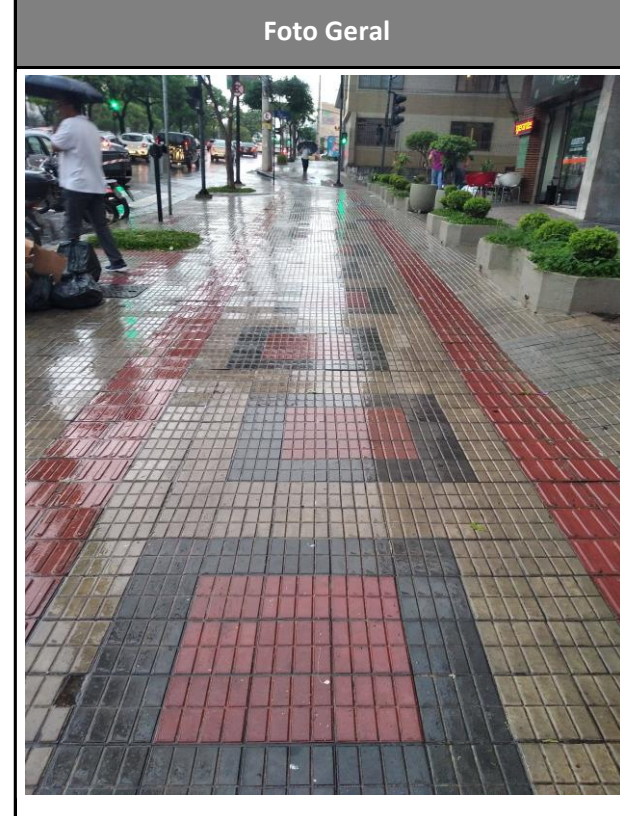
ID	Itens Avaliados	Respostas	Nota
P_1	O Mobiliário urbano está dentro da faixa de serviço de 70 cm ?	Sim	-
P_2	Qual a largura livre do Passeio ?	Acima de 1.50 m	10
P_3	Tipo de revestimento da calçada ?	Ladrilho Hidráulico	10
P_4	Existencia de Buracos ?	Nenhum	10
P_5	Condições Gerais do Piso e meio-fio da calçada ?	Ótimo(a)	10
P_6	Presença de desniveis ?	Nenhum	10
P_7	Tem rebaixamento de calçada para Pedestre ?	Sim	9
P_8	Possui piso tátil ao longo da Calçada ?	Sim	-
P_9	A calçada Possui Rebaixamento de Veiculos correto ?	N.A	0
P_10	Existencia de altura livre menor que 2,10 m ?	Não	-
P_11	O Passeio está no padrao da SMPU ?	Sim	5
P_12	A testada possui prática de estacionamento sobre o passeio ?	Não	10
P_13	Existe algum dispositivo de Drenagem sobre a calçada ?	Não	0
P_14	Existe PED em frente a testada ?	Não	-
P_15	Existe FTP em frente a testada ?	Sim	-
P_16	Classificação geral da calçada pelo pesquisador.	Ótimo(a)	10

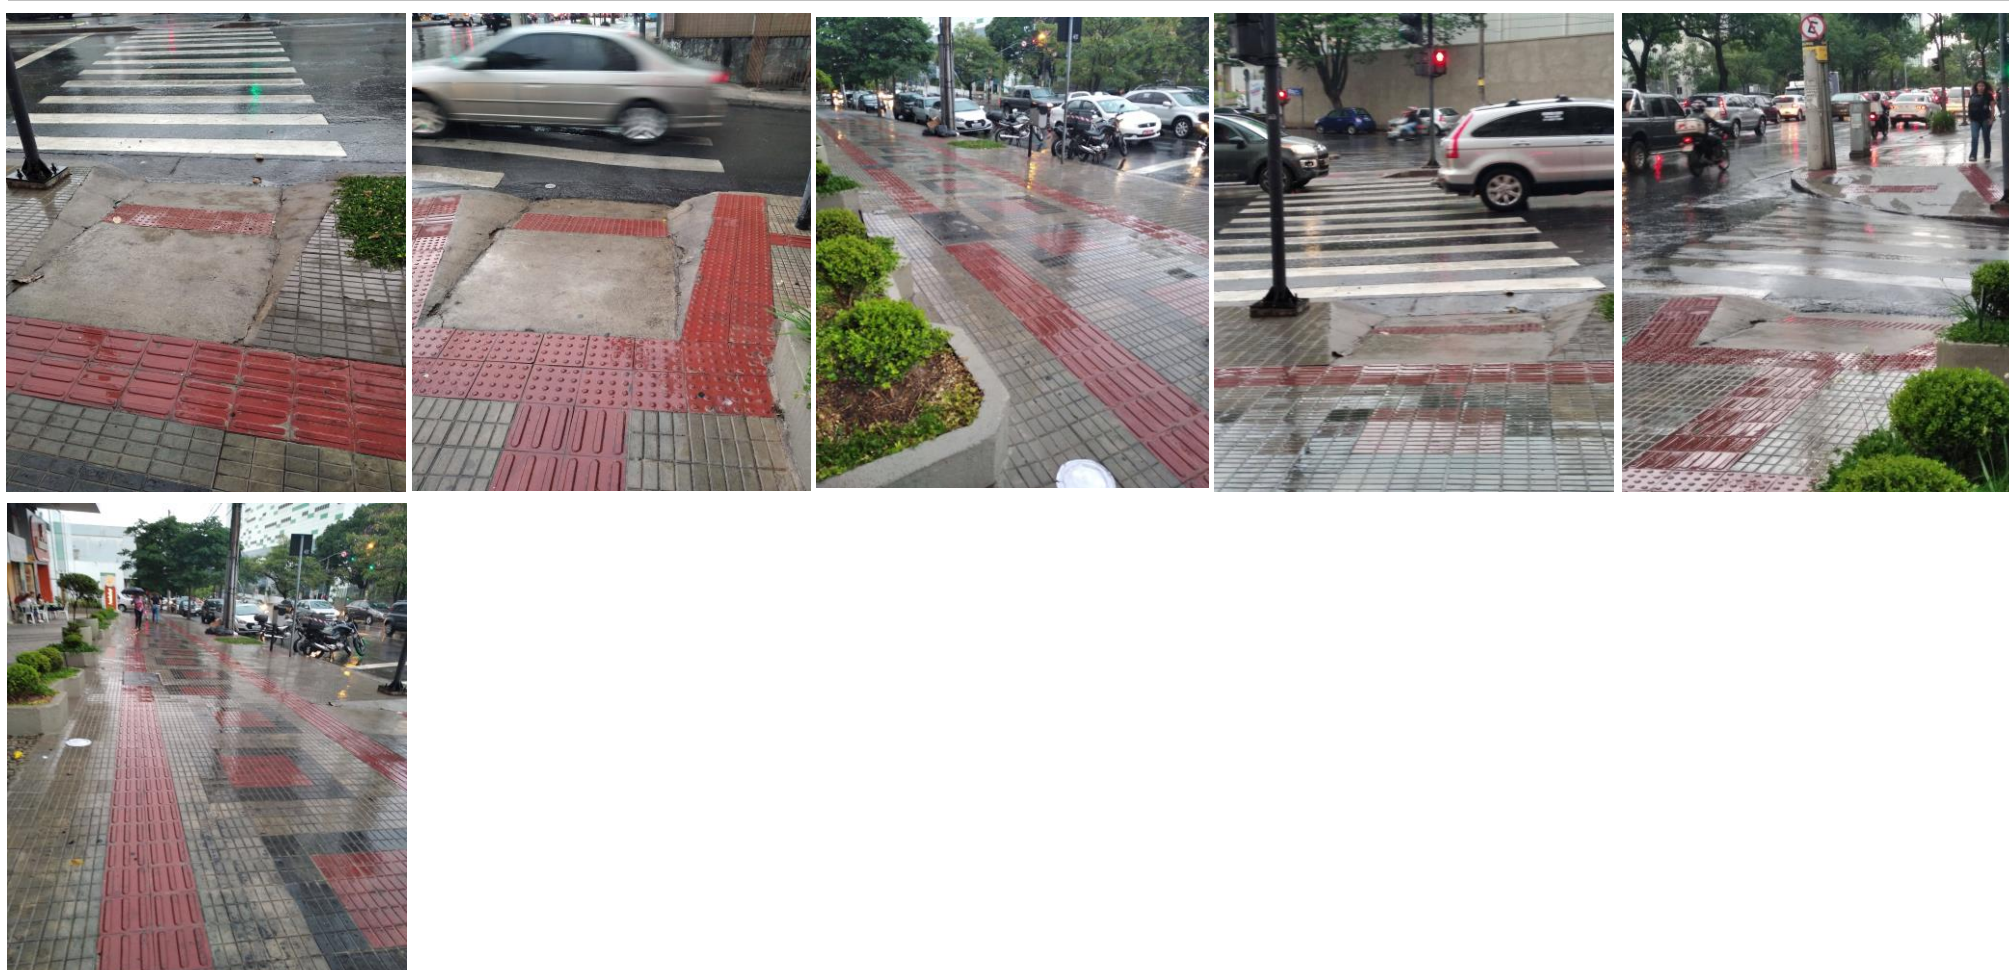
## Fotos Complementares - Detalhes do Passeio

ID	Itens Avaliados	Respostas	Nota
P_7_1	Qual tipo do Rebaixo ?	Rebaixo tipo 2 (com largura da calçada)	0
P_7_1_1	Se for do Tipo 1, Passeio possui largura livre de 1,2 m ?	0	0
P_7_1_2	Se for do Tipo 1, O rebaixo tem abas conforme a norma ?	0	-1
P_7_2	A rampa do rebaixo tem Inclinação da norma (8,33%) ?	Sim	0
P_7_3	O rebaixo possui piso tátil ?	Tem só piso de alerta	-1
P_7_3_1	O piso tátil de alerta e direcional do rebaixo está conforme a norma ?	Sim	0
P_8_1	O piso tátil está no eixo da faixa livre ?	Sim	0
P_8_2	Se tem uma leve mudança de direção está conforme a norma ?	Não	0
P_8_3	Se tem mudança de direção de 90º ou maior está conforme a norma ?	0	0
P_8_4	Se tem mudança de direção de três faixas direcionais está conforme a norma ?	0	0
P_8_5	Se tem mudança de direção de quatro faixas direcionais está conforme a norma?	0	0
P_8_6	Tem piso tátil em pontos de ônibus conforme a norma?	N.A	0
P_8_7	O piso tátil tem conexão com os lotes vizinhos?	Sim	0

P_8_8	O piso tátil está em boas condições aparentes?	Sim	0
P_8_9	O piso tátil apresenta desenho com bom senso?	Sim	0
P_13_1	Dispositivo de Drenagem está devidamente instalado e bem conservado?	0	0
P_13_2	Dispositivo de Drenagem oferece risco para caminhamento seguro de pedestre?	0	0
