Lote 4 - Rota: Contorno

FRATAR
ENGENHARIA CONSULTIVA

Diagnóstico da Calçada	Qualidade do Serviço	
Endereço: Av.Contorno, 7428	64	C
Data do Registro: 31/10/2019 14:22:02		
Num. Lote CTM: 10043500025

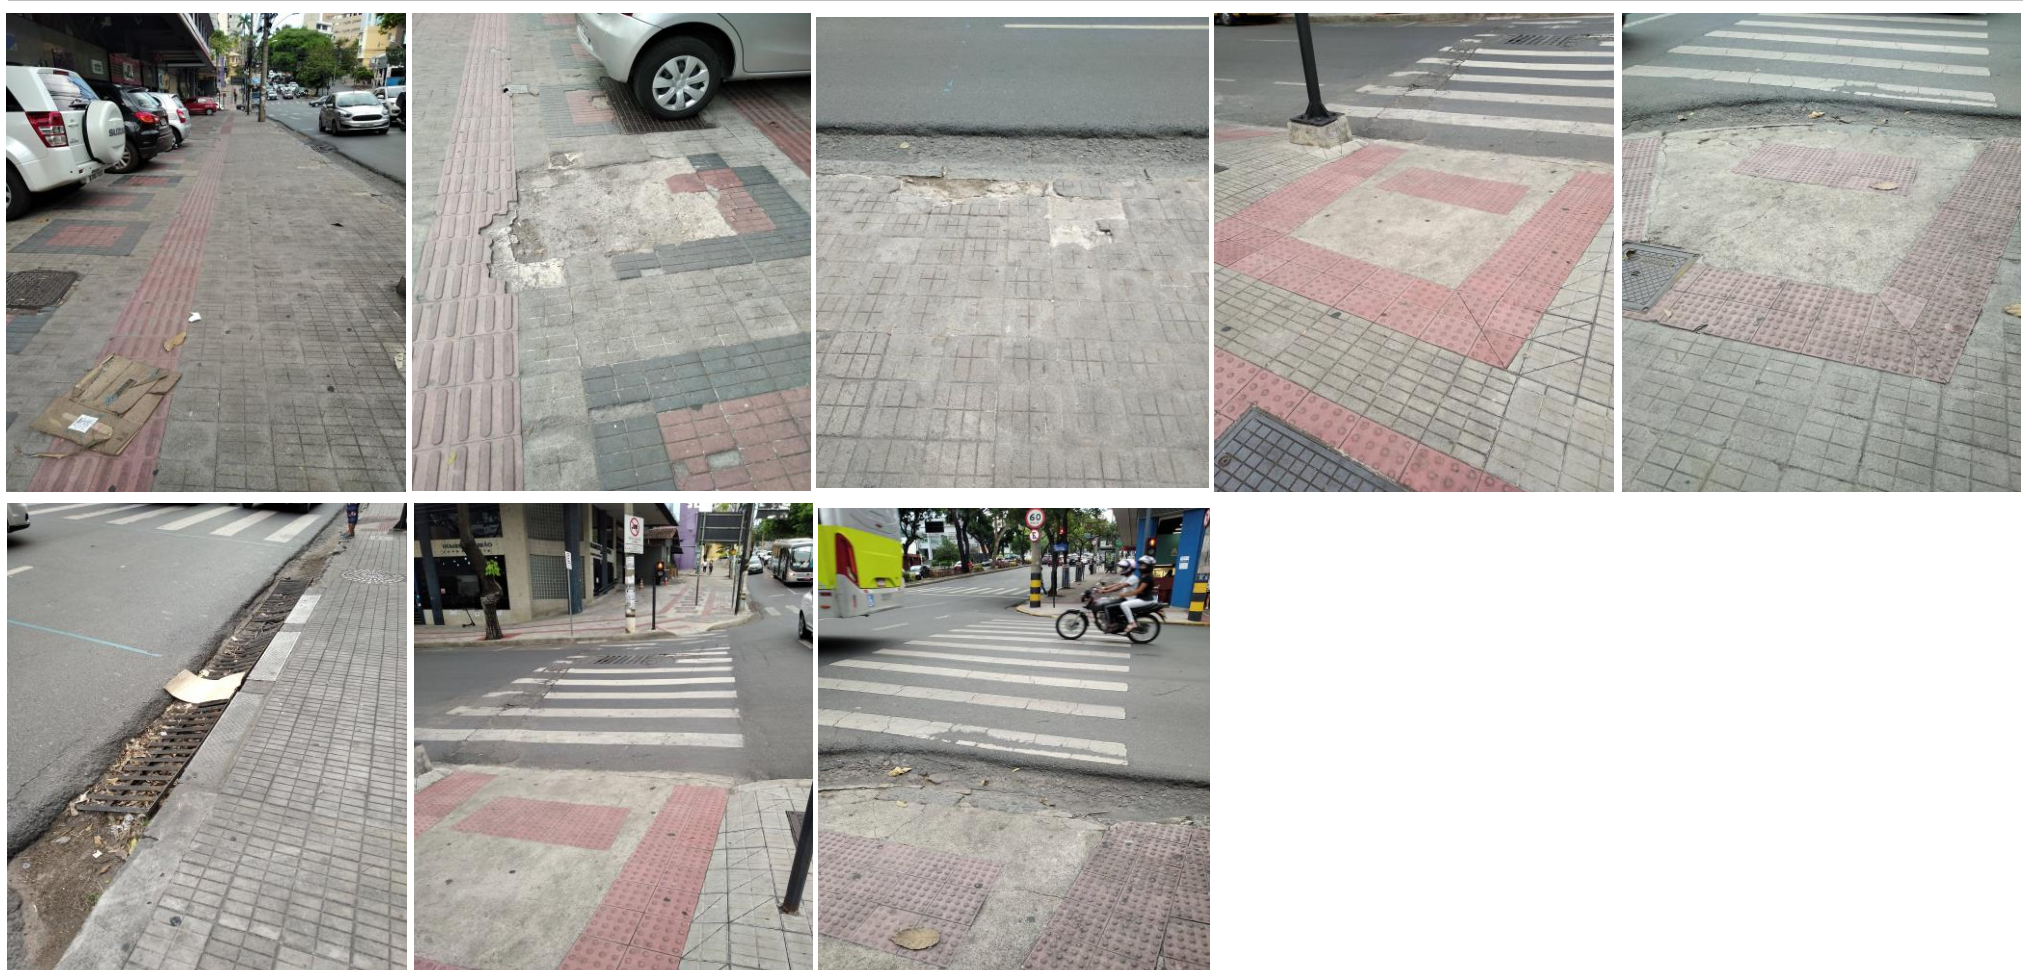
Fotos Complementares - Detalhes do Passeio

ID	Itens Avaliados	Respostas	Nota
P_1	O Mobiliário urbano está dentro da faixa de serviço de 70 cm ?	Sim	-
P_2	Qual a largura livre do Passeio ?	Acima de 1.50 m	10
P_3	Tipo de revestimento da calçada ?	Ladrilho Hidráulico	10
P_4	Existencia de Buracos ?	Poucos	5
P_5	Condições Gerais do Piso e meio-fio da calçada ?	Ótimo(a)	10
P_6	Presença de desniveis ?	Nenhum	10
P_7	Tem rebaixamento de calçada para Pedestre ?	Sim	9
P_8	Possui piso tátil ao longo da Calçada ?	Sim	-
P_9	A calçada Possui Rebaixamento de Veiculos correto ?	Não	0
P_10	Existencia de altura livre menor que 2,10 m ?	Não	-
P_11	O Passeio está no padrao da SMPU ?	Não	0
P_12	A testada possui prática de estacionamento sobre o passeio ?	Sim	0
P_13	Existe algum dispositivo de Drenagem sobre a calçada ?	Não	0
P_14	Existe PED em frente a testada ?	Não	-
P_15	Existe FTP em frente a testada ?	Sim	-
P_16	Classificação geral da calçada pelo pesquisador.	Ótimo(a)	10
