Diagnóstico da Calçada	Qualidade do Serviço	
Endereço: Av. Portugal, 2597	<b>80</b>	<b>B</b>
Data do Registro: 19/11/2019 10:44:49		
Num. Lote CTM: 200072400640

Diagnóstico da Calçada	Qualidade do Serviço		Complemento do Diagnóstico
Endereço: Av. Portugal, 2597 Data do Registro: 19/11/2019 10:44:49 Num. Lote CTM: 200072400640	80	B

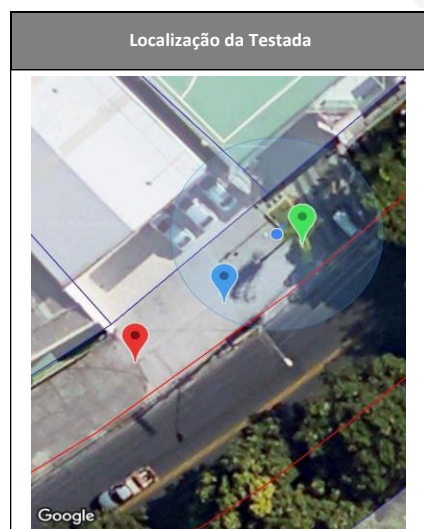
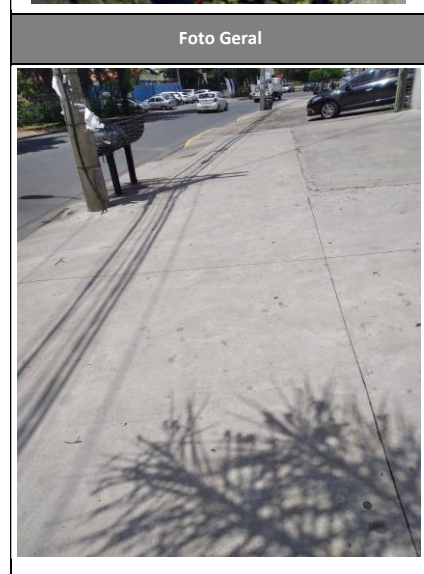
ID	Itens Avaliados	Respostas	Nota
P_1	O Mobiliário urbano está dentro da faixa de serviço de 70 cm ?	Sim	-
P_2	Qual a largura livre do Passeio ?	Acima de 1.50 m	10
P_3	Tipo de revestimento da calçada ?	Concreto	10
P_4	Existência de Buracos ?	Nenhum	10
P_5	Condições Gerais do Piso e meio-fio da calçada ?	Ótimo(a)	10
P_6	Presença de desníveis ?	Nenhum	10
P_7	Tem rebaixamento de calçada para Pedestre ?	Não	10
P_8	Possui piso tátil ao longo da Calçada ?	Não	-
P_9	A calçada Possui Rebaixamento de Veículos correto ?	Não	0
P_10	Existência de altura livre menor que 2,10 m ?	Não	-
P_11	O Passeio está no padrão da SMPU ?	Não	0
P_12	A testada possui prática de estacionamento sobre o passeio ?	Não	10
P_13	Existe algum dispositivo de Drenagem sobre a calçada ?	Não	0
P_14	Existe PED em frente a testada ?	Não	-
P_15	Existe FTP em frente a testada ?	Não	-
P_16	Classificação geral da calçada pelo pesquisador.	Ótimo(a)	10
