Lote 3 - Rota: Leste 3

Diagnóstico da Calçada	Qualidade do Serviço	
Endereço: Av. Andradas, s/nº	65	C
Data do Registro: 08/11/2019 10:58:30		
Num. Lote CTM: 10441000360

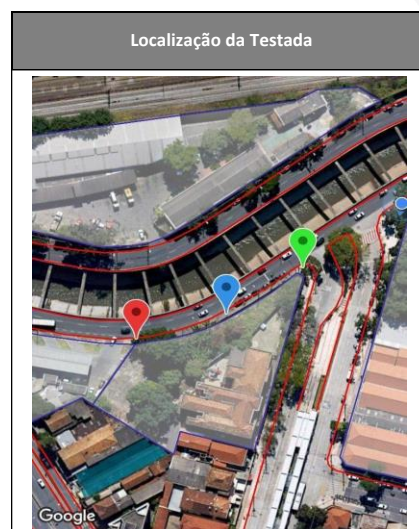
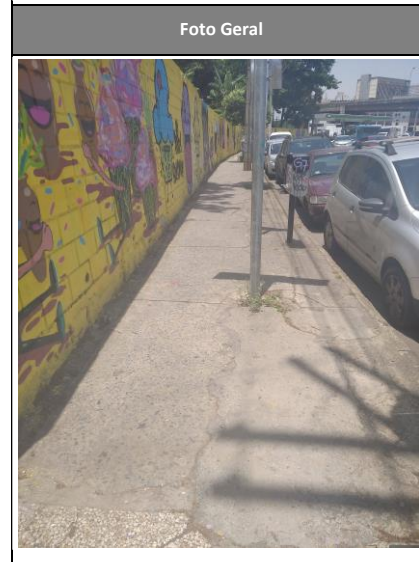
ID	Itens Avaliados	Respostas	Nota
P_1	O Mobiliário urbano está dentro da faixa de serviço de 70 cm ?	Não	-
P_2	Qual a largura livre do Passeio ?	Acima de 1.50 m	10
P_3	Tipo de revestimento da calçada ?	Concreto	10
P_4	Existência de Buracos ?	Poucos	5
P_5	Condições Gerais do Piso e meio-fio da calçada ?	Regular	5
P_6	Presença de desníveis ?	Nenhum	10
P_7	Tem rebaixamento de calçada para Pedestre ?	Não	10
P_8	Possui piso tátil ao longo da Calçada ?	Não	-
P_9	A calçada Possui Rebaixamento de Veículos correto ?	N.A	0
P_10	Existência de altura livre menor que 2,10 m ?	Não	-
P_11	O Passeio está no padrão da SMPU ?	Não	0
P_12	A testada possui prática de estacionamento sobre o passeio ?	Não	10
P_13	Existe algum dispositivo de Drenagem sobre a calçada ?	Não	0
P_14	Existe PED em frente a testada ?	Sim	-
P_15	Existe FTP em frente a testada ?	Não	-
P_16	Classificação geral da calçada pelo pesquisador.	Regular	5
