Diagnóstico da Calçada	Qualidade do Serviço	
Endereço: Av.Contorno, 10856	82	B
Data do Registro: 29/10/2019 12:27:34		
Num. Lote CTM: 10422100305

Lote 4 - Rota: Contorno

FRATAR
ENGENHARIA CONSULTIVA

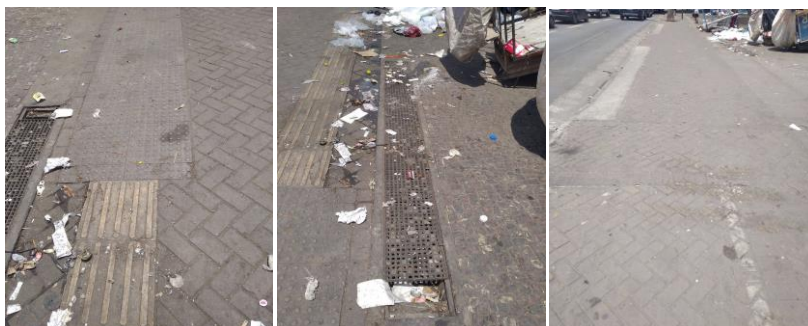
Fotos Complementares - Detalhes do Passeio

P_8_9	O piso tátil apresenta desenho com bom senso?	Sim	0
P_13_1	Dispositivo de Drenagem está devidamente instalado e bem conservado?	Não	-3
P_13_2	Dispositivo de Drenagem oferece risco para caminhada segura de pedestre?	Sim	-5
