Lote 4 - Rota: Contorno

Diagnóstico da Calçada	Qualidade do Serviço	
Endereço: Av.Contorno, 1813	65	C
Data do Registro: 01/11/2019 16:51:41		
Num. Lote CTM: 60007600085

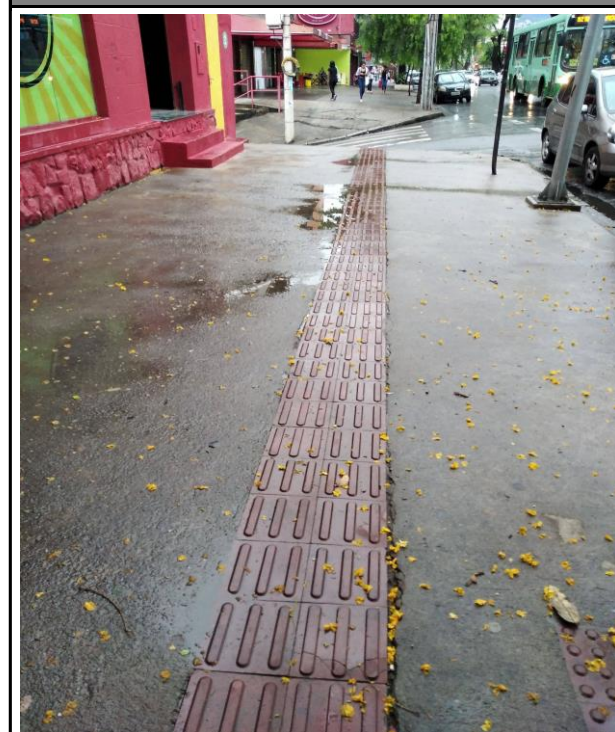
Foto Geral

ID	Itens Avaliados	Respostas	Nota
P_1	O Mobiliário urbano está dentro da faixa de serviço de 70 cm ?	Sim	-
P_2	Qual a largura livre do Passeio ?	Acima de 1.50 m	10
P_3	Tipo de revestimento da calçada ?	Concreto	10
P_4	Existencia de Buracos ?	Nenhum	10
P_5	Condições Gerais do Piso e meio-fio da calçada ?	Ótimo(a)	10
P_6	Presença de desniveis ?	Severo	0
P_7	Tem rebaixamento de calçada para Pedestre ?	Sim	5
P_8	Possui piso tátil ao longo da Calçada ?	Sim	-
P_9	A calçada Possui Rebaixamento de Veiculos correto ?	N.A	0
P_10	Existencia de altura livre menor que 2,10 m ?	Não	-
P_11	O Passeio está no padrao da SMPU ?	Não	0
P_12	A testada possui prática de estacionamento sobre o passeio ?	Não	10
P_13	Existe algum dispositivo de Drenagem sobre a calçada ?	Não	0
P_14	Existe PED em frente a testada ?	Não	-
P_15	Existe FTP em frente a testada ?	Sim	-
P_16	Classificação geral da calçada pelo pesquisador.	Ótimo(a)	10

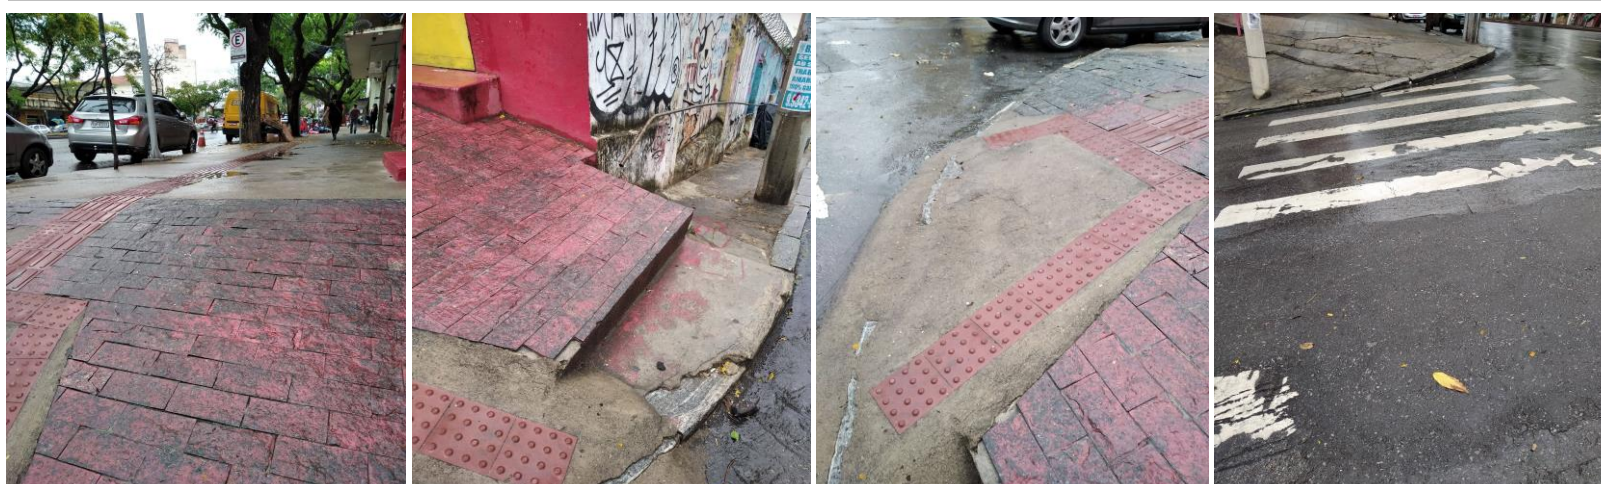
Fotos Complementares - Detalhes do Passeio

ID	Itens Avaliados	Respostas	Nota
P_7_1	Qual tipo do Rebaixo ?	Rebaixo Tipo 1 (trapézio)	0
P_7_1_1	Se for do Tipo 1, Passeio possui largura livre de 1,2 m ?	Não	0
P_7_1_2	Se for do Tipo 1, O rebaixo tem abas conforme a norma ?	Não	0
P_7_2	A rampa do rebaixo tem Inclinação da norma (8,33%) ?	Sim	0
P_7_3	O rebaixo possui piso tátil ?	Não tem nenhum	0
P_7_3_1	O piso tátil de alerta e direcional do rebaixo está conforme a norma ?	0	0
P_8_1	O piso tátil está no eixo da faixa livre ?	Sim	0
P_8_2	Se tem uma leve mudança de direção está conforme a norma ?	Não	0
P_8_3	Se tem mudança de direção de 90º ou maior está conforme a norma ?	0	0
P_8_4	Se tem mudança de direção de três faixas direcionais está conforme a norma ?	0	0
P_8_5	Se tem mudança de direção de quatro faixas direcionais está conforme a norma?	0	0
P_8_6	Tem piso tátil em pontos de ônibus conforme a norma?	N.A	0
P_8_7	O piso tátil tem conexão com os lotes vizinhos?	Sim	0

P_8_8	O piso tátil está em boas condições aparentes?	Sim	0
P_8_9	O piso tátil apresenta desenho com bom senso?	Sim	0
P_13_1	Dispositivo de Drenagem está devidamente instalado e bem conservado?	0	0
P_13_2	Dispositivo de Drenagem oferece risco para caminhamento seguro de pedestre?	0	0
