Lote 4 - Rota: Contorno

Diagnóstico da Calçada	Qualidade do Serviço	
Endereço: Av.Contorno, s/nº Data do Registro: 29/10/2019 10:51:38 Num. Lote CTM: 10533800215	80	B

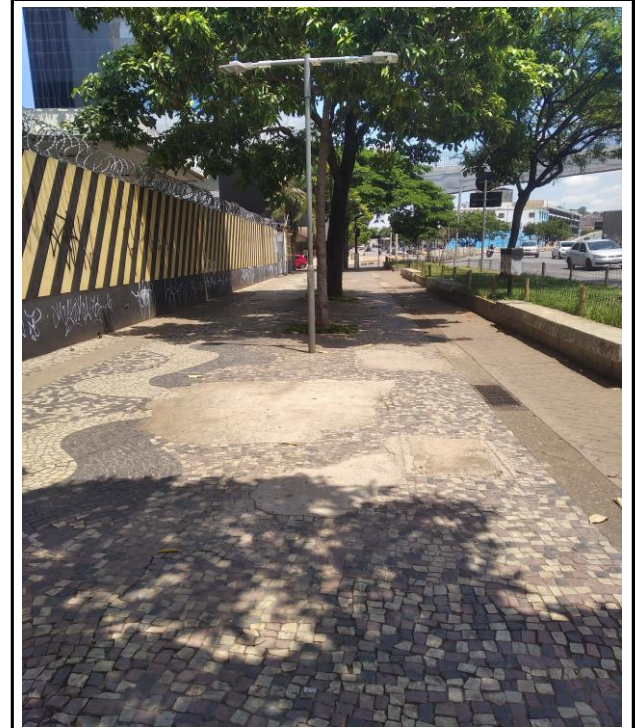
Foto Geral

ID	Itens Avaliados	Respostas	Nota
P_1	O Mobiliário urbano está dentro da faixa de serviço de 70 cm ?	Não	-
P_2	Qual a largura livre do Passeio ?	Acima de 1.50 m	10
P_3	Tipo de revestimento da calçada ?	Pedra Portuguesa	8
P_4	Existencia de Buracos ?	Poucos	5
P_5	Condições Gerais do Piso e meio-fio da calçada ?	Ótimo(a)	10
P_6	Presença de desniveis ?	Nenhum	10
P_7	Tem rebaixamento de calçada para Pedestre ?	Sim	7
P_8	Possui piso tátil ao longo da Calçada ?	Sim	-
P_9	A calçada Possui Rebaixamento de Veiculos correto ?	Sim	10
P_10	Existencia de altura livre menor que 2,10 m ?	Não	-
P_11	O Passeio está no padrao da SMPU ?	Não	0
P_12	A testada possui prática de estacionamento sobre o passeio ?	Não	10
P_13	Existe algum dispositivo de Drenagem sobre a calçada ?	Sim	0
P_14	Existe PED em frente a testada ?	Não	-
P_15	Existe FTP em frente a testada ?	Não	-
P_16	Classificação geral da calçada pelo pesquisador.	Ótimo(a)	10
