Diagnóstico da Calçada	Qualidade do Serviço	
Endereço: Av. Abílio Machado, 662	75	B
Data do Registro: 08/11/2019 10:10:13		
Num. Lote CTM: 130044400090

Lote 1 - Rota: Noroeste

FRATAR
ENGENHARIA CONSULTIVA

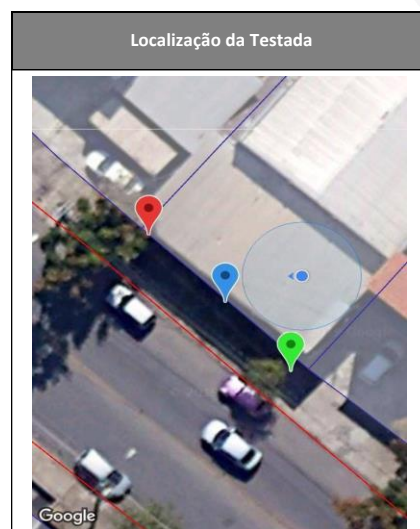
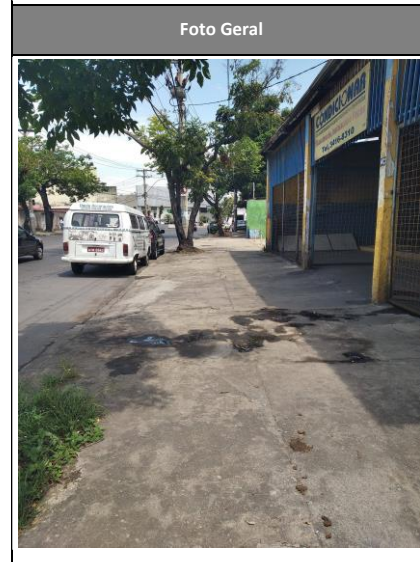
ID	Itens Avaliados	Respostas	Nota
P_1	O Mobiliário urbano está dentro da faixa de serviço de 70 cm ?	Sim	-
P_2	Qual a largura livre do Passeio ?	Acima de 1.50 m	10
P_3	Tipo de revestimento da calçada ?	Concreto	10
P_4	Existência de Buracos ?	Poucos	5
P_5	Condições Gerais do Piso e meio-fio da calçada ?	Regular	5
P_6	Presença de desníveis ?	Nenhum	10
P_7	Tem rebaixamento de calçada para Pedestre ?	Não	10
P_8	Possui piso tátil ao longo da Calçada ?	Não	-
P_9	A calçada Possui Rebaixamento de Veículos correto ?	Sim	10
P_10	Existência de altura livre menor que 2,10 m ?	Não	-
P_11	O Passeio está no padrão da SMPU ?	Não	0
P_12	A testada possui prática de estacionamento sobre o passeio ?	Não	10
P_13	Existe algum dispositivo de Drenagem sobre a calçada ?	Não	0
P_14	Existe PED em frente a testada ?	Não	-
P_15	Existe FTP em frente a testada ?	Não	-
P_16	Classificação geral da calçada pelo pesquisador.	Regular	5
