Lote 4 - Rota: Contorno

FRATAR
ENGENHARIA CONSULTIVA

Diagnóstico da Calçada	Qualidade do Serviço	
Endereço: Av.Contorno, 9765	70	C
Data do Registro: 28/10/2019 15:37:19		
Num. Lote CTM: 20178700420

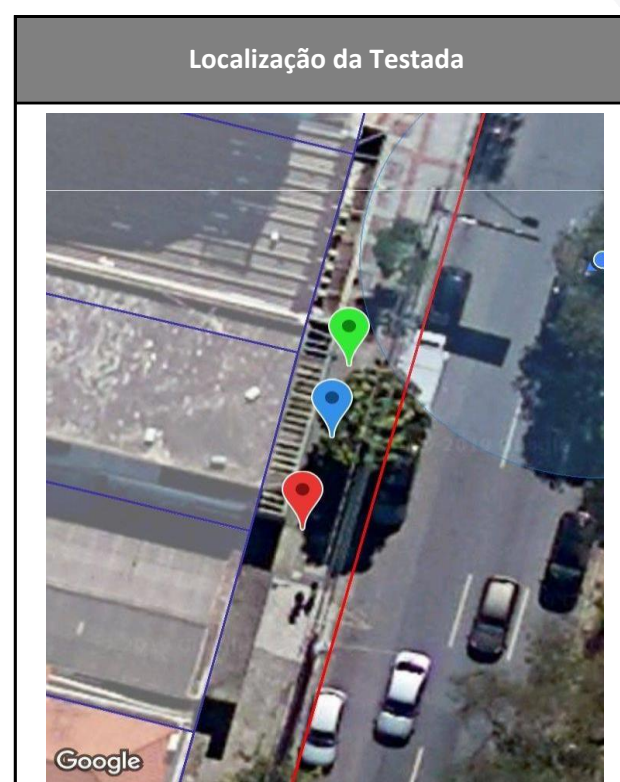
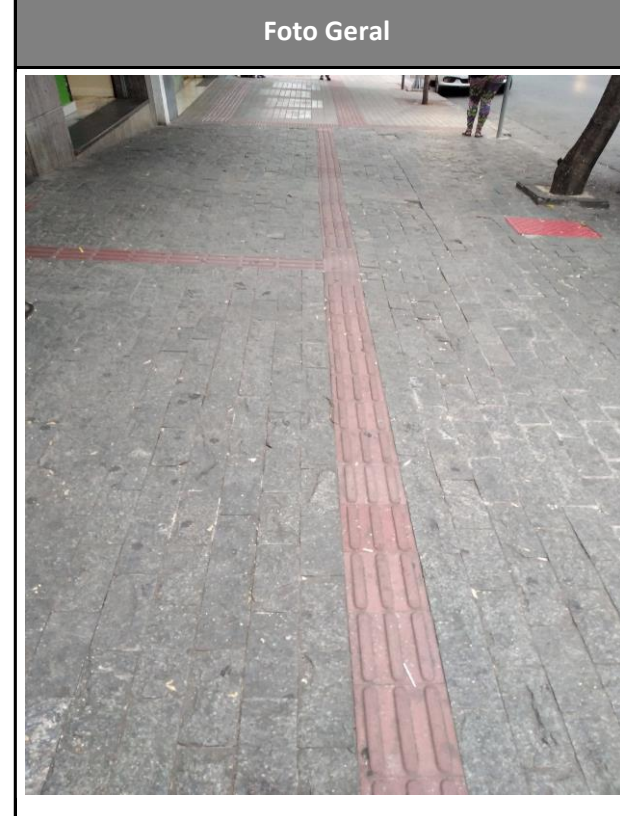
ID	Itens Avaliados	Respostas	Nota
P_1	O Mobiliário urbano está dentro da faixa de serviço de 70 cm ?	Sim	-
P_2	Qual a largura livre do Passeio ?	Acima de 1.50 m	10
P_3	Tipo de revestimento da calçada ?	Outro	0
P_4	Existência de Buracos ?	Nenhum	10
P_5	Condições Gerais do Piso e meio-fio da calçada ?	Ótimo(a)	10
P_6	Presença de desniveis ?	Nenhum	10
P_7	Tem rebaixamento de calçada para Pedestre ?	Não	10
P_8	Possui piso tátil ao longo da Calçada ?	Sim	-
P_9	A calçada Possui Rebaixamento de Veículos correto ?	N.A	0
P_10	Existência de altura livre menor que 2,10 m ?	Não	-
P_11	O Passeio está no padrão da SMPU ?	Não	0
P_12	A testada possui prática de estacionamento sobre o passeio ?	Não	10
P_13	Existe algum dispositivo de Drenagem sobre a calçada ?	Não	0
P_14	Existe PED em frente a testada ?	Não	-
P_15	Existe FTP em frente a testada ?	Não	-
P_16	Classificação geral da calçada pelo pesquisador.	Ótimo(a)	10
