Lote 1 - Rota: Padre Pedro Pinto

FRATAR
ENGENHARIA CONSULTIVA

Diagnóstico da Calçada	Qualidade do Serviço	
Endereço: Rua Padre Pedro Pinto, s/nº	69	C
Data do Registro: 22/11/2019 10:22:10		
Num. Lote CTM: 190792900045

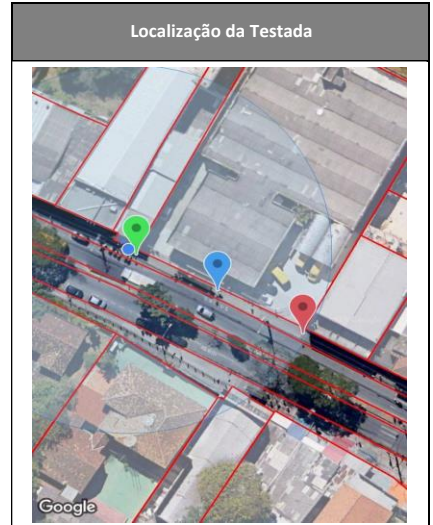
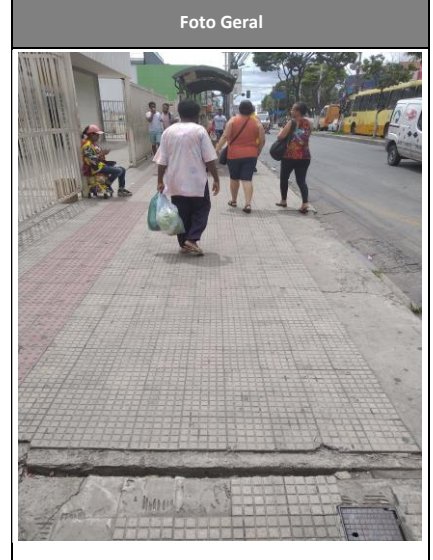
ID	Itens Avaliados	Respostas	Nota
P_1	O Mobiliario urbano está dentro da faixa de serviço de 70 cm ?	Sim	-
P_2	Qual a largura livre do Passeio ?	Acima de 1.50 m	10
P_3	Tipo de revestimento da caçada ?	Ladrilho Hidráulico	10
P_4	Existencia de Buracos ?	Poucos	5
P_5	Condições Gerais do Piso e meio-fio da calçada ?	Ótimo(a)	10
P_6	Presença de desníveis ?	Leve	7
P_7	Tem rebaixamento de calçada para Pedestre ?	Não	10
P_8	Possui piso tátil ao longo da Calçada ?	Sim	-
P_9	A calçada Possui Rebaixamento de Veiculos correto ?	Sim	10
P_10	Existencia de altura livre menor que 2,10 m ?	Não	-
P_11	O Passeio está no padrao da SMPU ?	Não	0
P_12	A testada possui prática de estacionamento sobre o passeio ?	Não	10
P_13	Existe algum dispositivo de Drenagem sobre a calçada ?	Sim	0
P_14	Existe PED em frente a testada ?	Sim	-
P_15	Existe FTP em frente a testada ?	Não	-
P_16	Classificação geral da calçada pelo pesquisador.	Regular	5

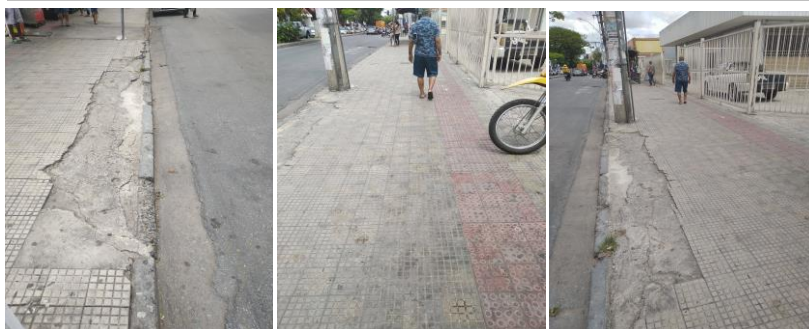
Fotos Complementares - Detalhes do Passeio

ID	Itens Avaliados	Respostas	Nota
P_7_1	Qual tipo do Rebaixo ?	0	0
P_7_1_1	Se for do Tipo 1, Passeio possui largura livre de 1,2 m ?	0	0
P_7_1_2	Se for do Tipo 1, O rebaixo tem abas conforme a norma ?	0	0
P_7_2	A rampa do rebaixo tem Inclinação da norma (8,33%) ?	0	0
P_7_3	O rebaixo possui piso tátil ?	0	0
P_7_3_1	O piso tátil de alerta e direcional do rebaixo está conforme a norma ?	0	0
P_8_1	O piso tátil está no eixo da faixa livre ?	Não	0
P_8_2	Se tem uma leve mudança de direção está conforme a norma ?	Não	0
P_8_3	Se tem mudança de direção de 90º ou maior está conforme a norma ?	0	0
P_8_4	Se tem mudança de direção de três faixas direcionais está conforme a norma ?	0	0
P_8_5	Se tem mudança de direção de quatro faixas direcionais está conforme a norma?	0	0
P_8_6	Tem piso tátil em pontos de ônibus conforme a norma?	Sim	0
P_8_7	O piso tátil tem conexão com os lotes vizinhos?	Sim	0
P_8_8	O piso tátil está em boas condições aparentes?	Não	0

P_8_9	O piso tátil apresenta desenho com bom senso?	Sim	0
P_13_1	Dispositivo de Drenagem está devidamente instalado e bem conservado?	Não	0
P_13_2	Dispositivo de Drenagem oferece risco para caminamento seguro de pedestre?	Sim	0
