Lote 4 - Rota: Contorno

FRATAR
ENGENHARIA CONSULTIVA

Diagnóstico da Calçada	Qualidade do Serviço	
Endereço: Av. Contorno, s/nº	78	B
Data do Registro: 29/10/2019 13:18:59		
Num. Lote CTM: 10425000300

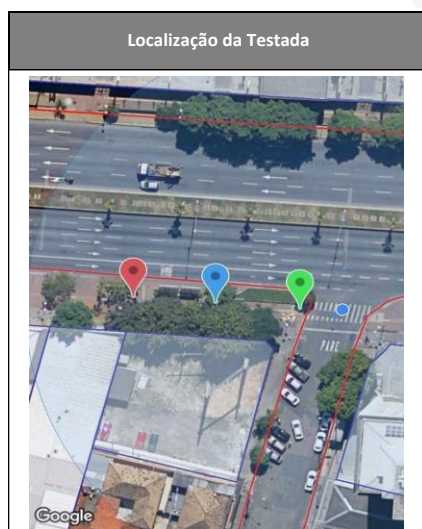
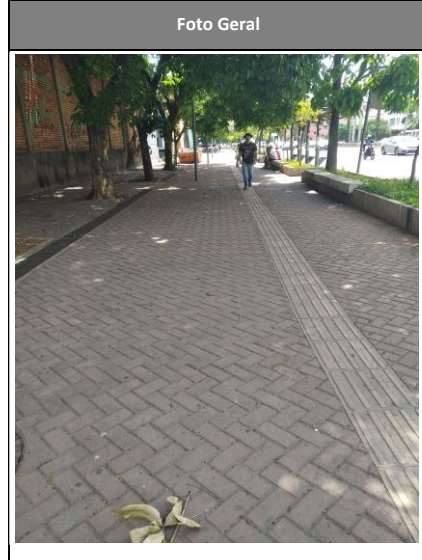
ID	Itens Avaliados	Respostas	Nota
P_1	O Mobiliário urbano está dentro da faixa de serviço de 70 cm ?	Sim	-
P_2	Qual a largura livre do Passeio ?	Acima de 1.50 m	10
P_3	Tipo de revestimento da calçada ?	Bloco Intertravado de Concreto	10
P_4	Existência de Buracos ?	Nenhum	10
P_5	Condições Gerais do Piso e meio-fio da calçada ?	Ótimo(a)	10
P_6	Presença de desníveis ?	Nenhum	10
P_7	Tem rebaixamento de calçada para Pedestre ?	Sim	8
P_8	Possui piso tátil ao longo da Calçada ?	Sim	-
P_9	A calçada Possui Rebaixamento de Veículos correto ?	N.A	0
P_10	Existência de altura livre menor que 2,10 m ?	Não	-
P_11	O Passeio está no padrão da SMPU ?	Não	0
P_12	A testada possui prática de estacionamento sobre o passeio ?	Não	10
P_13	Existe algum dispositivo de Drenagem sobre a calçada ?	Sim	0
P_14	Existe PED em frente a testada ?	Sim	-
P_15	Existe FTP em frente a testada ?	Não	-
P_16	Classificação geral da calçada pelo pesquisador.	Ótimo(a)	10

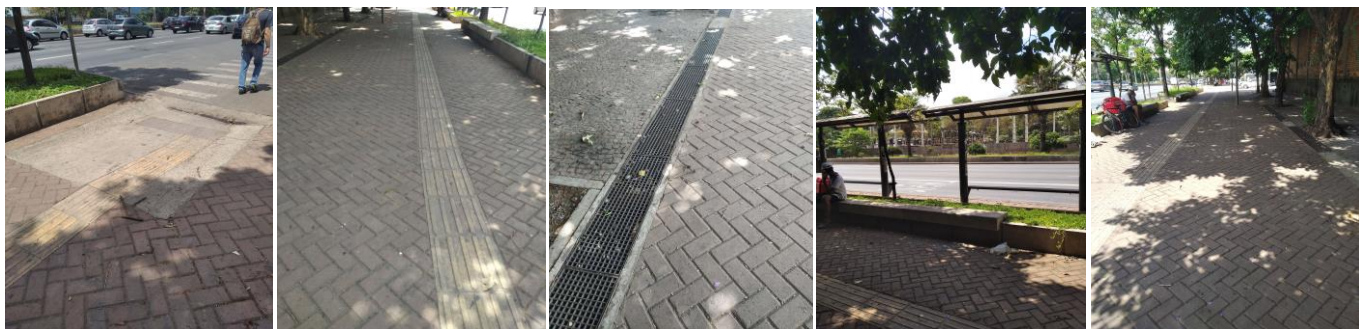
Fotos Complementares - Detalhes do Passeio

ID	Itens Avaliados	Respostas	Nota
P_7_1	Qual tipo do Rebaixo ?	Rebaixo Tipo 1 (trapézio)	0
P_7_1_1	Se for do Tipo 1, Passeio possui largura livre de 1,2 m ?	Sim	0
P_7_1_2	Se for do Tipo 1, O rebaixo tem abas conforme a norma ?	Não	0
P_7_2	A rampa do rebaixo tem Inclinação da norma (8,33%) ?	Sim	0
P_7_3	O rebaixo possui piso tátil ?	Tem piso de alerta e direcional	0
P_7_3_1	O piso tátil de alerta e direcional do rebaixo está conforme a norma ?	Não	0
P_8_1	O piso tátil está no eixo da faixa livre ?	Sim	0
P_8_2	Se tem uma leve mudança de direção está conforme a norma ?	Não	0
P_8_3	Se tem mudança de direção de 90º ou maior está conforme a norma ?	0	0
P_8_4	Se tem mudança de direção de três faixas direcionais está conforme a norma ?	0	0
P_8_5	Se tem mudança de direção de quatro faixas direcionais está conforme a norma?	0	0
P_8_6	Tem piso tátil em pontos de ônibus conforme a norma?	Sim	0
P_8_7	O piso tátil tem conexão com os lotes vizinhos?	Sim	0

P_8_8	O piso tátil está em boas condições aparentes?	Sim	0
P_8_9	O piso tátil apresenta desenho com bom senso?	Sim	0
P_13_1	Dispositivo de Drenagem está devidamente instalado e bem conservado?	Sim	0
P_13_2	Dispositivo de Drenagem oferece risco para caminamento seguro de pedestre?	Não	0
