# Lote 4 - Rota: Raja Gabágia

Diagnóstico da Calçada	Qualidade do Serviço	
Endereço: Av. Raja Gabaglia, s/nº Data do Registro: 11/11/2019 11:24:06 Num. Lote CTM: 101334600190	<b>59</b>	<b>C</b>

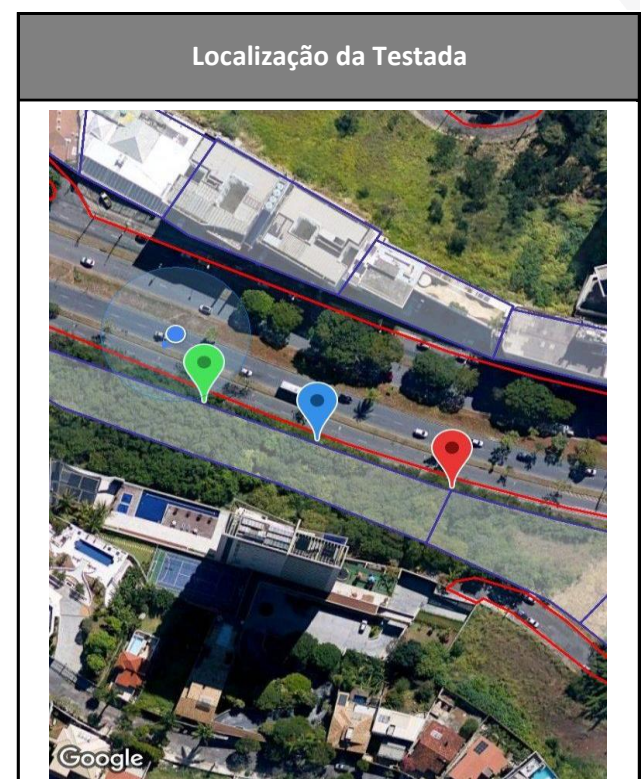
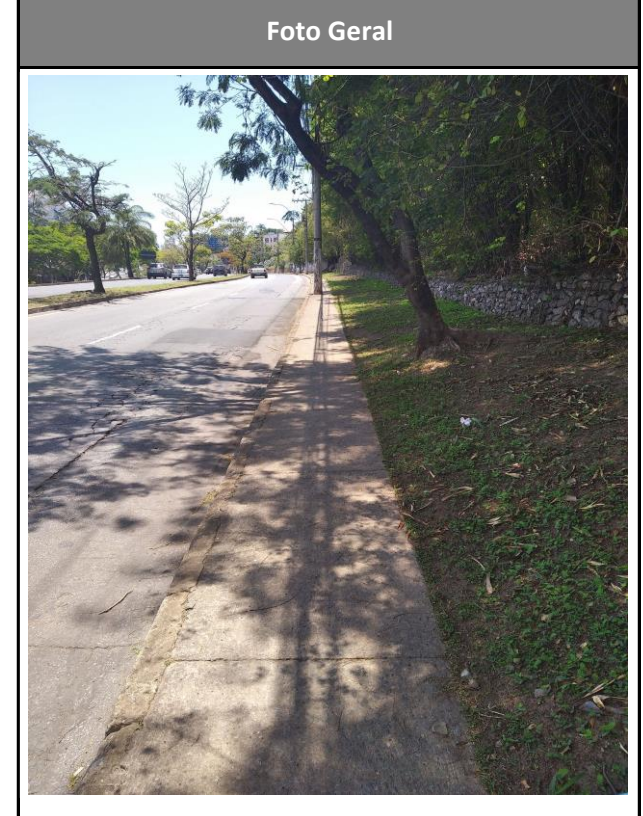
ID	Itens Avaliados	Respostas	Nota
P_1	O Mobiliário urbano está dentro da faixa de serviço de 70 cm ?	Sim	-
P_2	Qual a largura livre do Passeio ?	Entre 0.80 m e 1.20 m	4
P_3	Tipo de revestimento da calçada ?	Concreto	10
P_4	Existencia de Buracos ?	Poucos	5
P_5	Condições Gerais do Piso e meio-fio da calçada ?	Regular	5
P_6	Presença de desniveis ?	Nenhum	10
P_7	Tem rebaixamento de calçada para Pedestre ?	Não	10
P_8	Possui piso tátil ao longo da Calçada ?	Não	-
P_9	A calçada Possui Rebaixamento de Veiculos correto ?	N.A	0
P_10	Existencia de altura livre menor que 2,10 m ?	Não	-
P_11	O Passeio está no padrao da SMPU ?	Não	0
P_12	A testada possui prática de estacionamento sobre o passeio ?	Não	10
P_13	Existe algum dispositivo de Drenagem sobre a calçada ?	Não	0
P_14	Existe PED em frente a testada ?	Não	-
P_15	Existe FTP em frente a testada ?	Não	-
P_16	Classificação geral da calçada pelo pesquisador.	Regular	5
