Lote 5 - Rota: Afonso Pena

Diagnóstico da Calçada	Qualidade do Serviço	
Endereço: Av. Afonso Pena, 4334	85	B
Data do Registro: 02/11/2019 09:39:51		
Num. Lote CTM: 80231300245

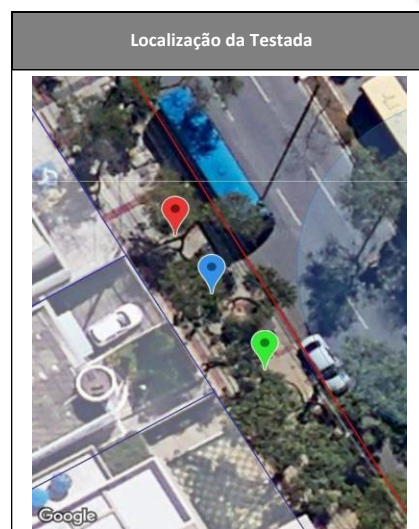
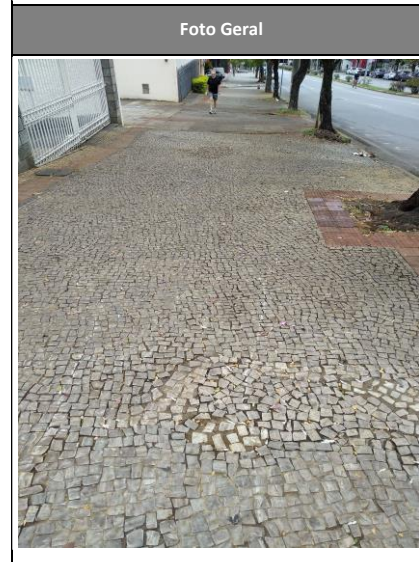
ID	Itens Avaliados	Respostas	Nota
P_1	O Mobiliário urbano está dentro da faixa de serviço de 70 cm ?	Sim	-
P_2	Qual a largura livre do Passeio ?	Acima de 1.50 m	10
P_3	Tipo de revestimento da calçada ?	Pedra Portuguesa	8
P_4	Existência de Buracos ?	Nenhum	10
P_5	Condições Gerais do Piso e meio-fio da calçada ?	Ótimo(a)	10
P_6	Presença de desníveis ?	Leve	7
P_7	Tem rebaixamento de calçada para Pedestre ?	Não	10
P_8	Possui piso tátil ao longo da Calçada ?	Sim	-
P_9	A calçada Possui Rebaixamento de Veículos correto ?	Sim	10
P_10	Existência de altura livre menor que 2,10 m ?	Não	-
P_11	O Passeio está no padrão da SMPU ?	Não	0
P_12	A testada possui prática de estacionamento sobre o passeio ?	Não	10
P_13	Existe algum dispositivo de Drenagem sobre a calçada ?	Não	0
P_14	Existe PED em frente a testada ?	Não	-
P_15	Existe FTP em frente a testada ?	Não	-
P_16	Classificação geral da calçada pelo pesquisador.	Ótimo(a)	10
