# Lote 4 - Rota: Contorno

Diagnóstico da Calçada	Qualidade do Serviço	
Endereço: Av.Contorno, 2511	<b>77</b>	<b>B</b>
Data do Registro: 04/11/2019 13:40:07		
Num. Lote CTM: 60683900300

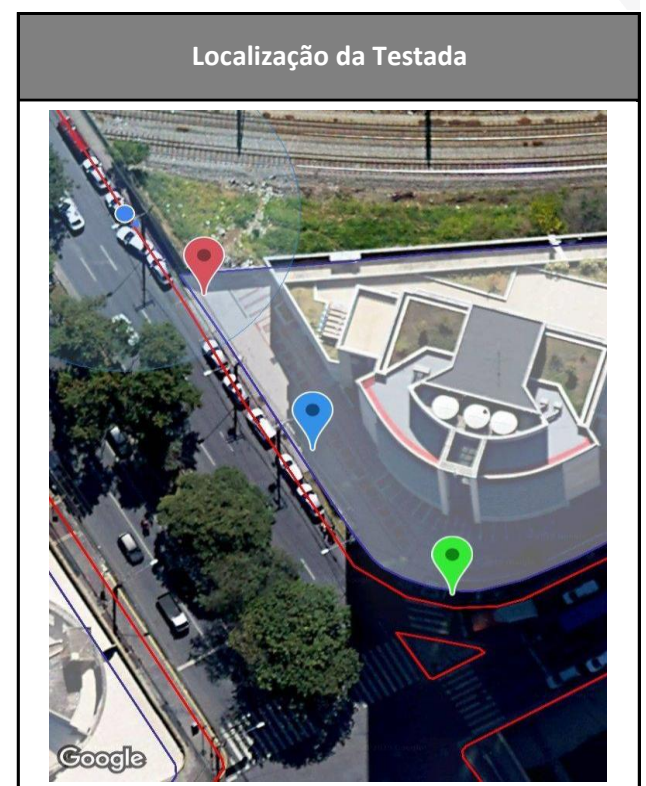
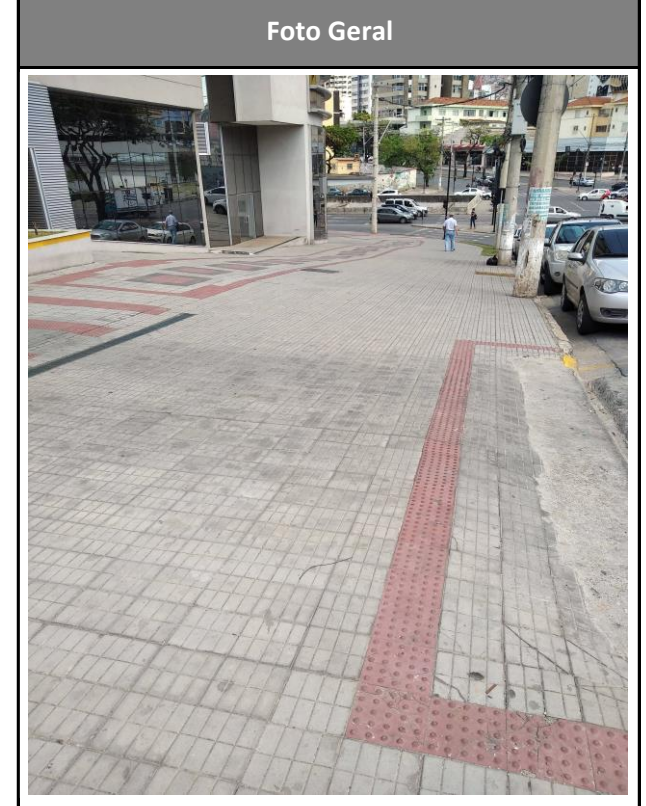
ID	Itens Avaliados	Respostas	Nota
P_1	O Mobiliário urbano está dentro da faixa de serviço de 70 cm ?	Sim	-
P_2	Qual a largura livre do Passeio ?	Acima de 1.50 m	10
P_3	Tipo de revestimento da calçada ?	Ladrilho Hidráulico	10
P_4	Existencia de Buracos ?	Nenhum	10
P_5	Condições Gerais do Piso e meio-fio da calçada ?	Ótimo(a)	10
P_6	Presença de desniveis ?	Nenhum	10
P_7	Tem rebaixamento de calçada para Pedestre ?	Sim	7
P_8	Possui piso tátil ao longo da Calçada ?	Sim	-
P_9	A calçada Possui Rebaixamento de Veiculos correto ?	Não	0
P_10	Existencia de altura livre menor que 2,10 m ?	Não	-
P_11	O Passeio está no padrao da SMPU ?	Não	0
P_12	A testada possui prática de estacionamento sobre o passeio ?	Não	10
P_13	Existe algum dispositivo de Drenagem sobre a calçada ?	Sim	0
P_14	Existe PED em frente a testada ?	Não	-
P_15	Existe FTP em frente a testada ?	Sim	-
P_16	Classificação geral da calçada pelo pesquisador.	Ótimo(a)	10

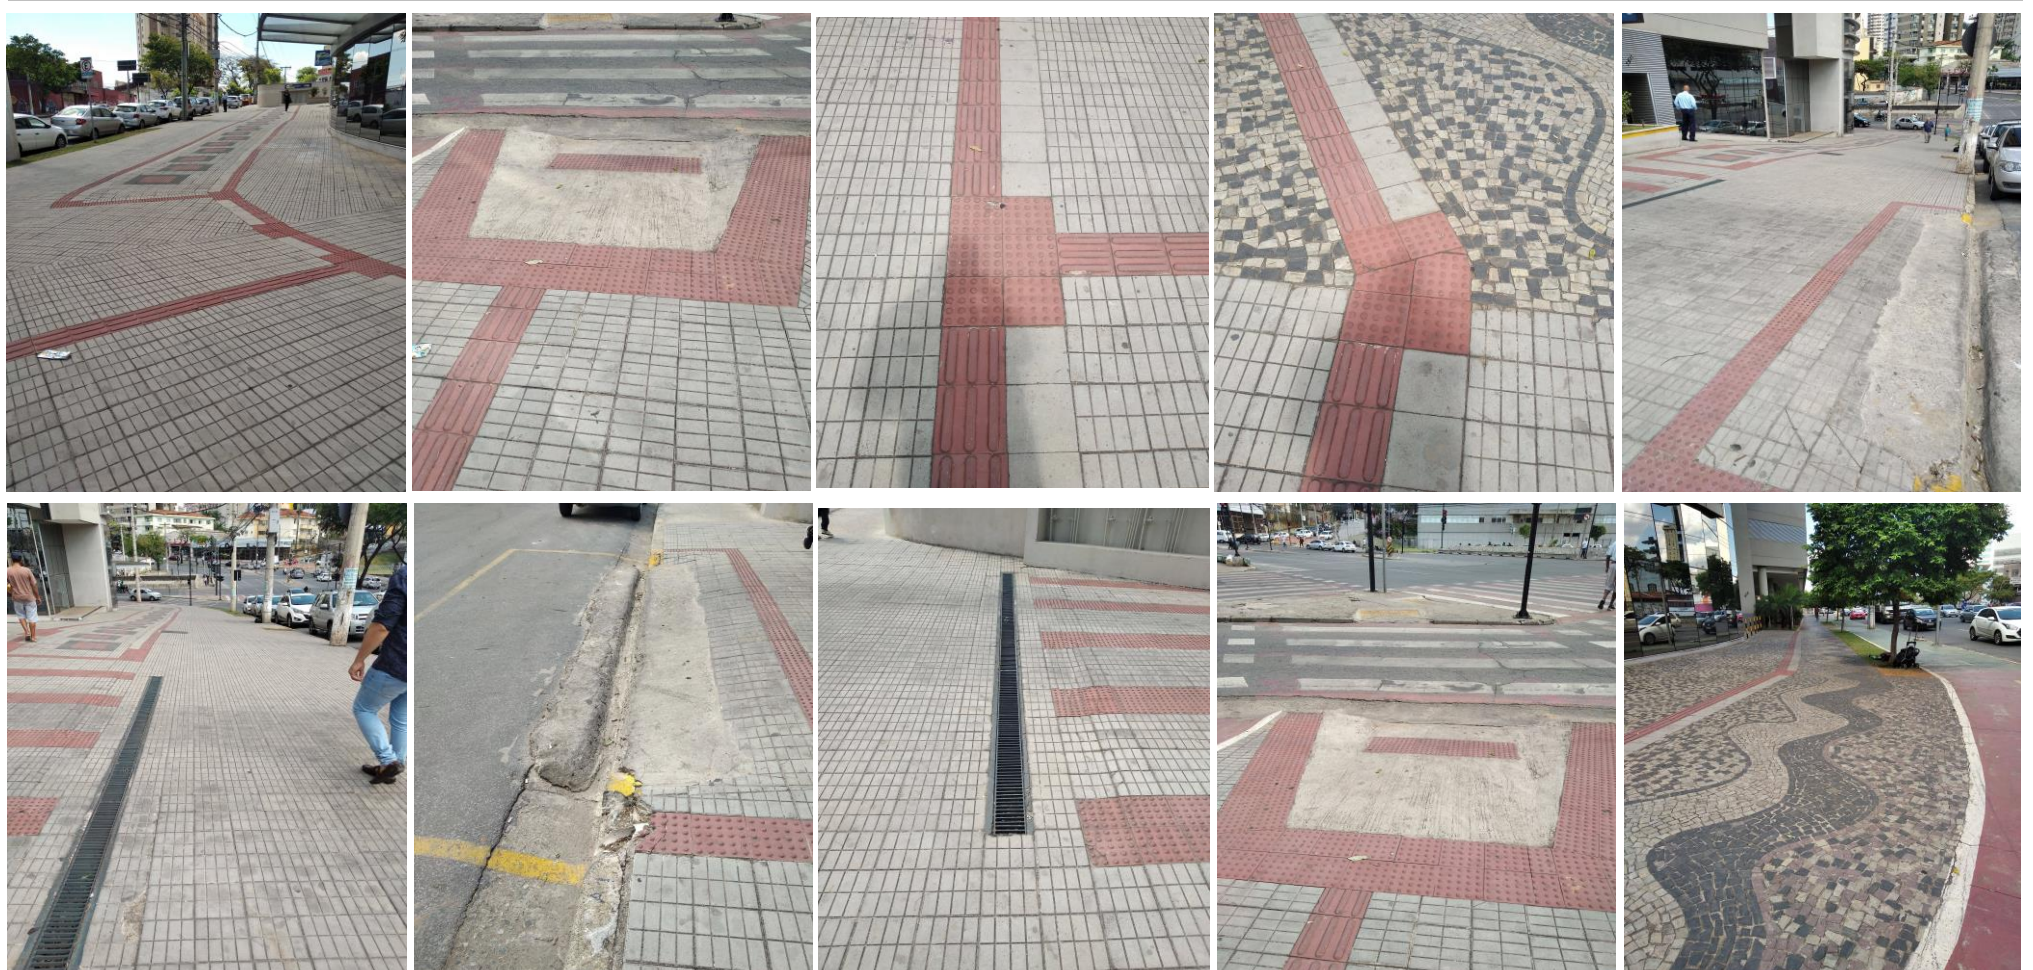
## Fotos Complementares - Detalhes do Passeio

ID	Itens Avaliados	Respostas	Nota
P_7_1	Qual tipo do Rebaixo ?	Rebaixo Tipo 1 (trapézio)	0
P_7_1_1	Se for do Tipo 1, Passeio possui largura livre de 1,2 m ?	Sim	0
P_7_1_2	Se for do Tipo 1, O rebaixo tem abas conforme a norma ?	Não	-1
P_7_2	A rampa do rebaixo tem Inclinação da norma (8,33%) ?	Sim	0
P_7_3	O rebaixo possui piso tátil ?	Tem só piso de alerta	-1
P_7_3_1	O piso tátil de alerta e direcional do rebaixo está conforme a norma ?	Não	0
P_8_1	O piso tátil está no eixo da faixa livre ?	Sim	0
P_8_2	Se tem uma leve mudança de direção está conforme a norma ?	Sim	0
P_8_3	Se tem mudança de direção de 90º ou maior está conforme a norma ?	Sim	0
P_8_4	Se tem mudança de direção de três faixas direcionais está conforme a norma ?	Sim	0
P_8_5	Se tem mudança de direção de quatro faixas direcionais está conforme a norma?	Sim	0
P_8_6	Tem piso tátil em pontos de ônibus conforme a norma?	N.A	0
P_8_7	O piso tátil tem conexão com os lotes vizinhos?	Sim	0

P_8_8	O piso tátil está em boas condições aparentes?	Sim	0
P_8_9	O piso tátil apresenta desenho com bom senso?	Sim	0
P_13_1	Dispositivo de Drenagem está devidamente instalado e bem conservado?	Sim	0
P_13_2	Dispositivo de Drenagem oferece risco para caminhamento seguro de pedestre?	Não	0
