Lote 1 - Rota: Padre Pedro Pinto

FRATAR
ENGENHARIA CONSULTIVA

Diagnóstico da Calçada	Qualidade do Serviço	
Endereço: Rua Padre Pedro Pinto, 808	72	B
Data do Registro: 22/11/2019 10:18:19		
Num. Lote CTM: 190792900075

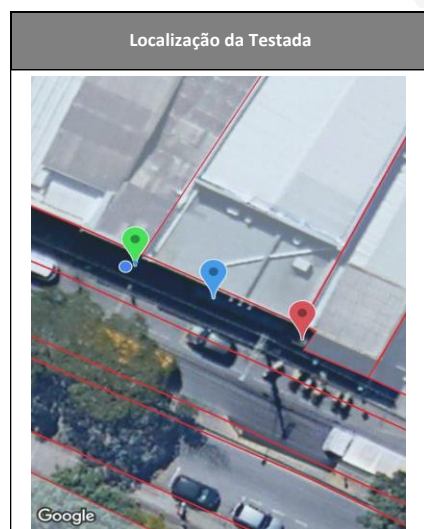
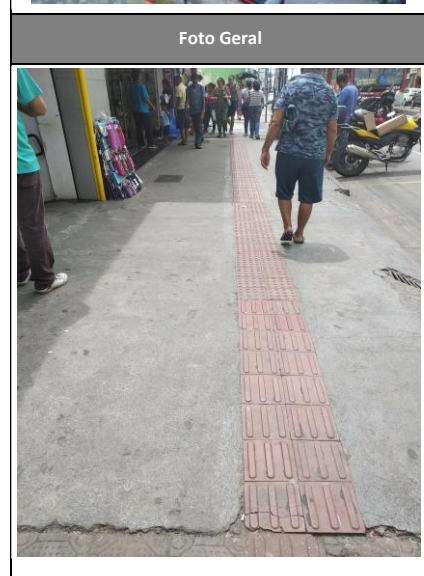
ID	Itens Avaliados	Respostas	Nota
P_1	O Mobiliário urbano está dentro da faixa de serviço de 70 cm ?	Sim	-
P_2	Qual a largura livre do Passeio ?	Acima de 1.50 m	10
P_3	Tipo de revestimento da calçada ?	Concreto	10
P_4	Existência de Buracos ?	Poucos	5
P_5	Condições Gerais do Piso e meio-fio da calçada ?	Regular	5
P_6	Presença de desníveis ?	Nenhum	10
P_7	Tem rebaixamento de calçada para Pedestre ?	Não	10
P_8	Possui piso tátil ao longo da Calçada ?	Sim	-
P_9	A calçada Possui Rebaixamento de Veículos correto ?	Sim	10
P_10	Existência de altura livre menor que 2,10 m ?	Não	-
P_11	O Passeio está no padrão da SMPU ?	Não	0
P_12	A testada possui prática de estacionamento sobre o passeio ?	Não	10
P_13	Existe algum dispositivo de Drenagem sobre a calçada ?	Sim	0
P_14	Existe PED em frente a testada ?	Não	-
P_15	Existe FTP em frente a testada ?	Não	-
P_16	Classificação geral da calçada pelo pesquisador.	Regular	5
