Diagnóstico da Calçada	Qualidade do Serviço	
Endereço: Av. Afonso Pena, s/nº	57	C
Data do Registro: 02/11/2019 09:24:37		
Num. Lote CTM: 80116200560

Diagnóstico da Calçada	Qualidade do Serviço		Complemento do Diagnóstico
Endereço: Av. Afonso Pena, s/nº Data do Registro: 02/11/2019 09:24:37 Num. Lote CTM: 80116200560	57	C

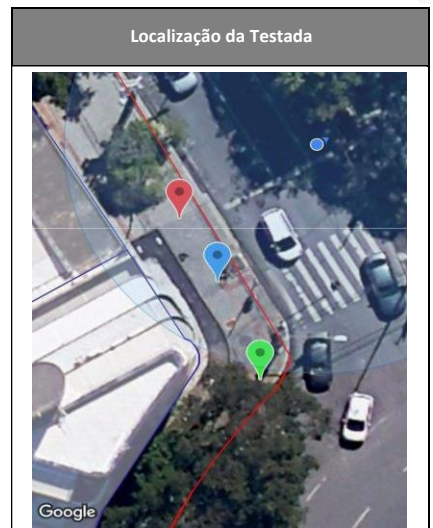
ID	Itens Avaliados	Respostas	Nota
P_1	O Mobiliário urbano está dentro da faixa de serviço de 70 cm ?	Sim	-
P_2	Qual a largura livre do Passeio ?	Acima de 1.50 m	10
P_3	Tipo de revestimento da calçada ?	Outro	0
P_4	Existência de Buracos ?	Nenhum	10
P_5	Condições Gerais do Piso e meio-fio da calçada ?	Ótimo(a)	10
P_6	Presença de desníveis ?	Médio	3
P_7	Tem rebaixamento de calçada para Pedestre ?	Sim	4
P_8	Possui piso tátil ao longo da Calçada ?	Sim	-
P_9	A calçada Possui Rebaixamento de Veículos correto ?	Não	0
P_10	Existência de altura livre menor que 2,10 m ?	Não	-
P_11	O Passeio está no padrão da SMPU ?	Não	0
P_12	A testada possui prática de estacionamento sobre o passeio ?	Não	10
P_13	Existe algum dispositivo de Drenagem sobre a calçada ?	Não	0
P_14	Existe PED em frente a testada ?	Não	-
P_15	Existe FTP em frente a testada ?	Sim	-
P_16	Classificação geral da calçada pelo pesquisador.	Ótimo(a)	10

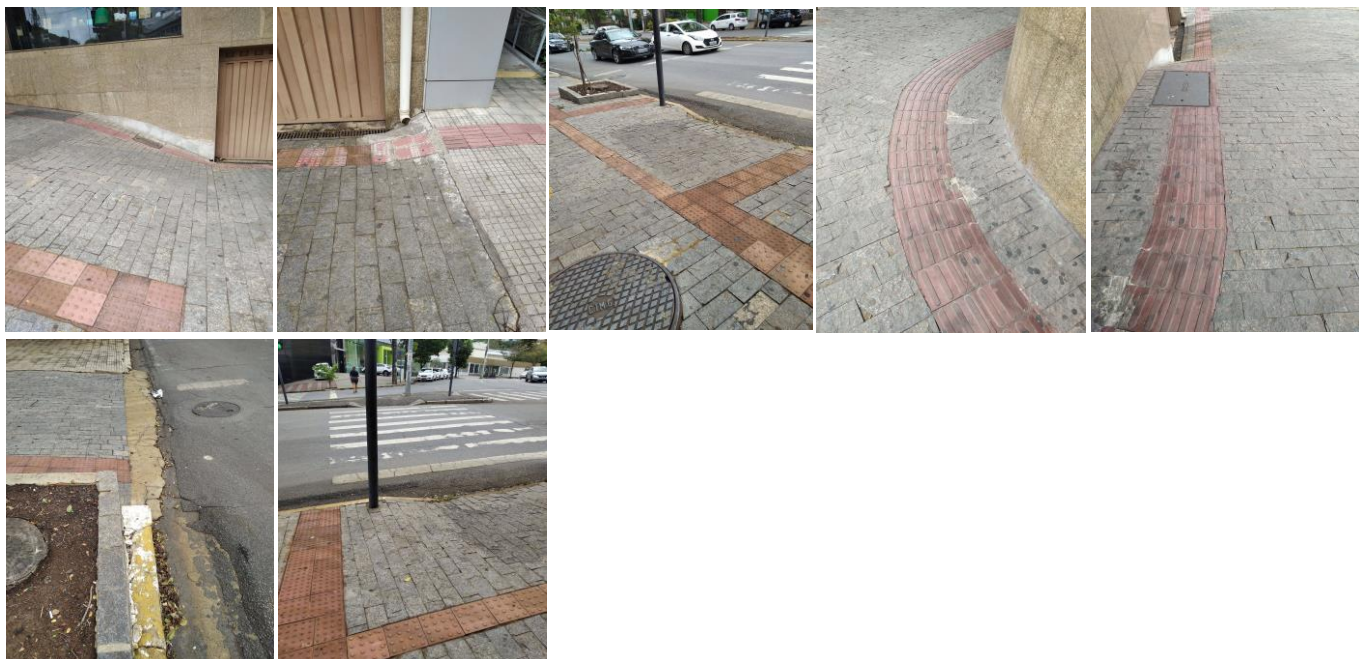
Fotos Complementares - Detalhes do Passeio

ID	Itens Avaliados	Respostas	Nota
P_7_1	Qual tipo do Rebaixo ?	Rebaixo Tipo 1 (trapézio)	0
P_7_1_1	Se for do Tipo 1, Passeio possui largura livre de 1,2 m ?	Não	0
P_7_1_2	Se for do Tipo 1, O rebaixo tem abas conforme a norma ?	Não	0
P_7_2	A rampa do rebaixo tem Inclinação da norma (8,33%) ?	Sim	0
P_7_3	O rebaixo possui piso tátil ?	Tem só piso de alerta	0
P_7_3_1	O piso tátil de alerta e direcional do rebaixo está conforme a norma ?	Não	0
P_8_1	O piso tátil está no eixo da faixa livre ?	Não	0
P_8_2	Se tem uma leve mudança de direção está conforme a norma ?	Sim	0
P_8_3	Se tem mudança de direção de 90º ou maior está conforme a norma ?	Não	0
P_8_4	Se tem mudança de direção de três faixas direcionais está conforme a norma ?	Não	0
P_8_5	Se tem mudança de direção de quatro faixas direcionais está conforme a norma?	N.A	0
P_8_6	Tem piso tátil em pontos de ônibus conforme a norma?	N.A	0
P_8_7	O piso tátil tem conexão com os lotes vizinhos?	Sim	0

P_8_8	O piso tátil está em boas condições aparentes?	Sim	0
P_8_9	O piso tátil apresenta desenho com bom senso?	Sim	0
P_13_1	Dispositivo de Drenagem está devidamente instalado e bem conservado?	0	0
P_13_2	Dispositivo de Drenagem oferece risco para caminamento seguro de pedestre?	0	0
