Diagnóstico da Calçada	Qualidade do Serviço	
Endereço: Rua Curitiba, 1279	<b>73</b>	<b>B</b>
Data do Registro: 12/11/2019 10:57:50		
#N/D

Diagnóstico da Calçada	Qualidade do Serviço		Complemento do Diagnóstico
Endereço: Rua Curitiba, 1279 Data do Registro: 12/11/2019 10:57:50 #N/D	73	B

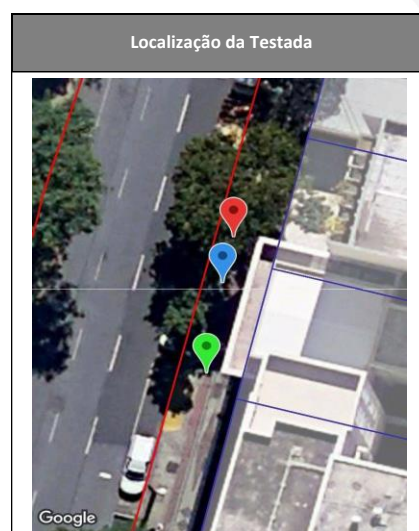
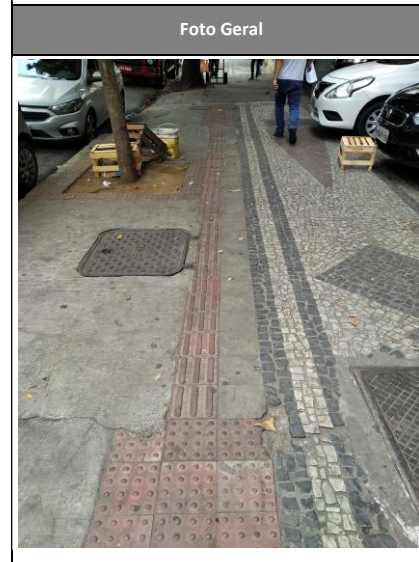
ID	Itens Avaliados	Respostas	Nota
P_1	O Mobiliário urbano está dentro da faixa de serviço de 70 cm ?	Sim	-
P_2	Qual a largura livre do Passeio ?	Acima de 1.50 m	10
P_3	Tipo de revestimento da calçada ?	Pedra Portuguesa	8
P_4	Existência de Buracos ?	Nenhum	10
P_5	Condições Gerais do Piso e meio-fio da calçada ?	Ótimo(a)	10
P_6	Presença de desníveis ?	Nenhum	10
P_7	Tem rebaixamento de calçada para Pedestre ?	Não	10
P_8	Possui piso tátil ao longo da Calçada ?	Sim	-
P_9	A calçada Possui Rebaixamento de Veículos correto ?	Não	0
P_10	Existência de altura livre menor que 2,10 m ?	Não	-
P_11	O Passeio está no padrão da SMPU ?	Não	0
P_12	A testada possui prática de estacionamento sobre o passeio ?	Não	10
P_13	Existe algum dispositivo de Drenagem sobre a calçada ?	Não	0
P_14	Existe PED em frente a testada ?	Não	-
P_15	Existe FTP em frente a testada ?	Não	-
P_16	Classificação geral da calçada pelo pesquisador.	Regular	5
