Lote 4 - Rota: Contorno

FRATAR
ENGENHARIA CONSULTIVA

| Diagnóstico da Calçada | Qualidade do Serviço | |
| Endereço: Av.Contorno, 5531 | 63 | C |

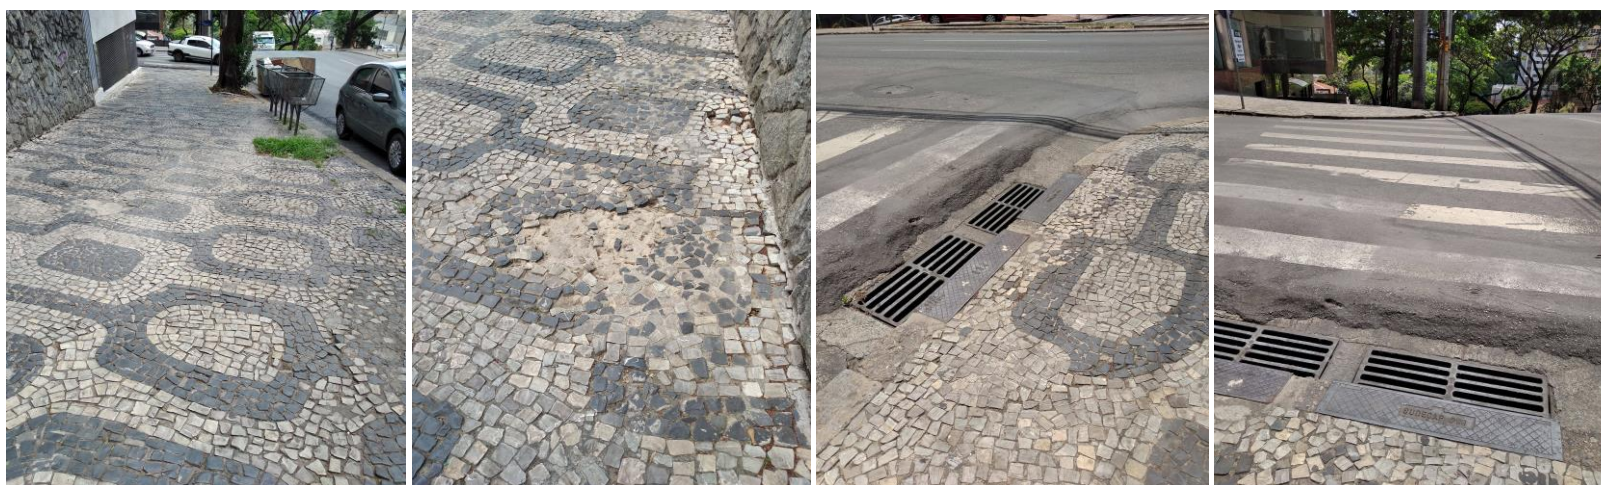
Fotos Complementares - Detalhes do Passeio

| ID | Itens Avaliados | Respostas | Nota |
|---|--|---|---|
| P_4 | Existencia de Buracos ? | Poucos | 5 |
| P_7 | Tem rebaixamento de calçada para Pedestre ? | Não, mas deveria ter. | 0 |
| P_11 | O Passeio está no padrao da SMPU ? | Não | 0 |
